CORROSÃO DE ARMADURA EM VIGA DE CONCRETO

ARMADO: estudo de caso em edificação residencial do
município de Paracatu

Monografia apresentada ao Curso de Engenharia Civil do Centro Universitário Atenas, como requisito parcial para obtenção do título de Bacharel em Engenharia Civil.

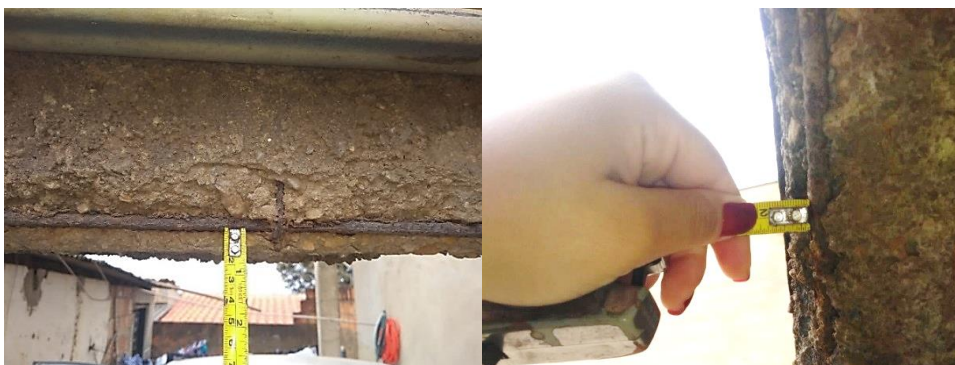
Figura 5 – Medição do cobrimento nominal

Vigas no topo dos muros não possuem função estrutural, apenas fazem o seu travamento. No entanto, foi analisado o trecho onde se encontra o portão; neste trecho, a viga é bi apoiada. Sua extensão é de 3,18 m e sua seção transversal atual

Essas medidas indicam que a viga sofre com a degradação há algum tempo, pois já não apresenta suas medidas originais.

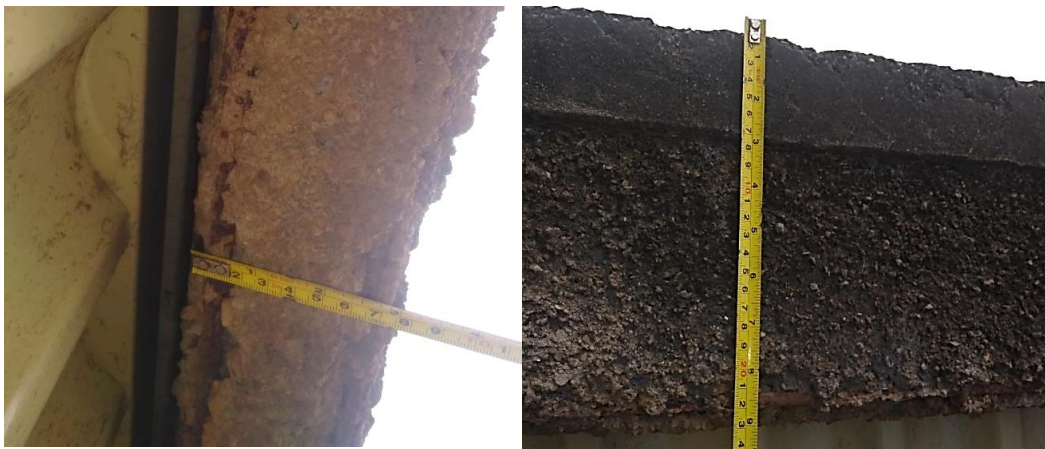
Figura 6 – Medição das dimensões atuais da viga

As Figuras 6 e 7 a seguir mostram o nível de deterioração do concreto e do aço, que também não apresentam mais seus aspectos iniciais.

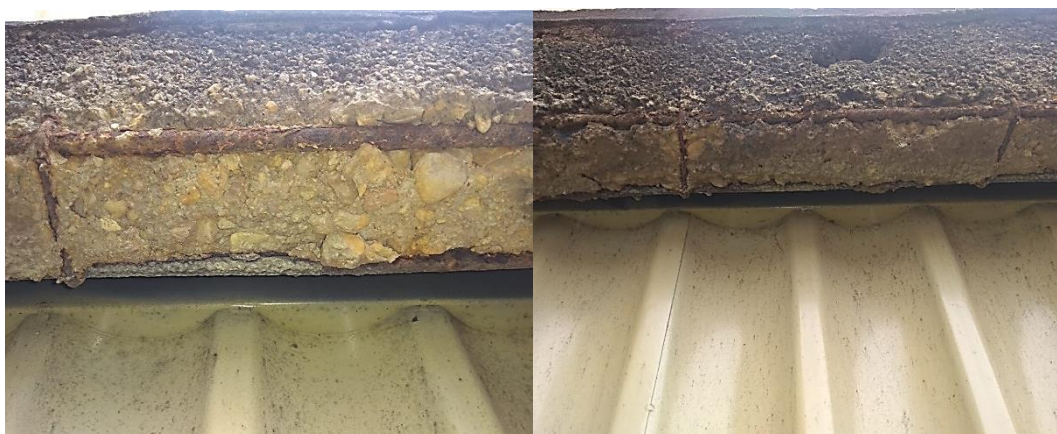
Figura 7 – Detalhe do estágio de degradação

Foi identificado o destacamento do concreto. O destacamento ocorre com o aumento do volume do aço, devido aos produtos da corrosão, causando tensões de

A partir dessa análise, definiu-se que os métodos de recuperação mais indicados para recuperar a viga seriam aplicação de pintura anticorrosiva e recobrimento com concreto de alta resistência, se as barras não estiverem demasiadamente comprometidas, ou complementação da armadura existente e recomposição com grout, se as barras estiverem muito comprometidas. Ambas são soluções simples, baratas, que irão renovar o aspecto estético e oferecerão uma proteção global da estrutura. No entanto, necessitarão vigilância e manutenção constantes, a fim de verificar se o processo de corrosão não retornará.

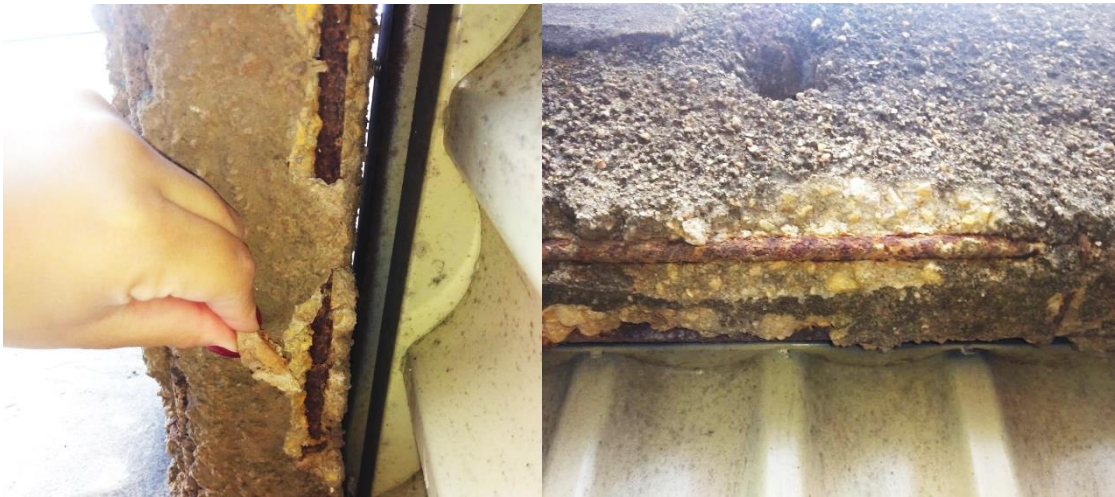
Figura 8 – Detalhe do destacamento

Além de contribuir para o agravamento da patologia, o aspecto estético da viga também piora com o destacamento. Mesmo que isso seja um problema menor do que a redução da resistência estrutural, não deixa de ser importante. A aparência dos elementos de uma edificação é responsável por transmitir sensações às pessoas que ali moram e também aos que visitam. Neste caso, uma viga no muro de fachada com aparência degenerada não transmite boas sensações.

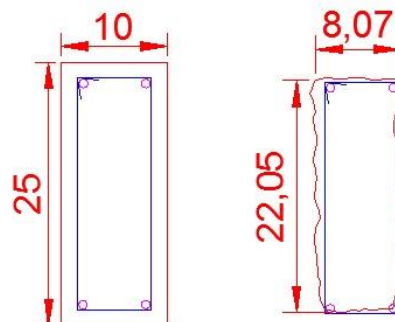
Figura 9 – Desenho esquemático com dimensões aproximadas, em cm.

De acordo com as medições realizadas, foi possível inferir como provavelmente era a viga no início de sua vida útil, conforme o desenho esquemático na Figura 9 a seguir.

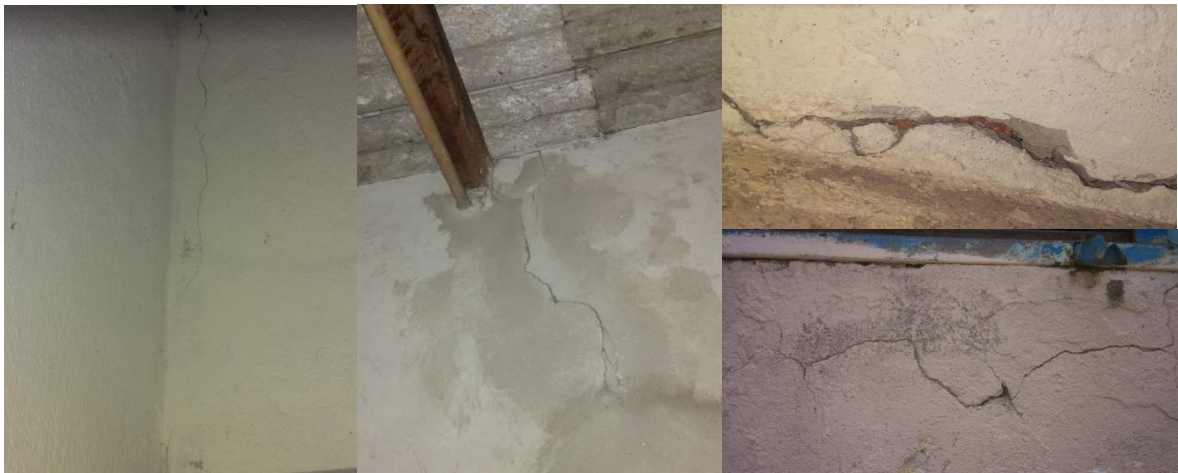
Figura 1 – Fissuras, trincas e rachaduras

a) Fissuras, trincas e rachaduras em vários pontos da casa:

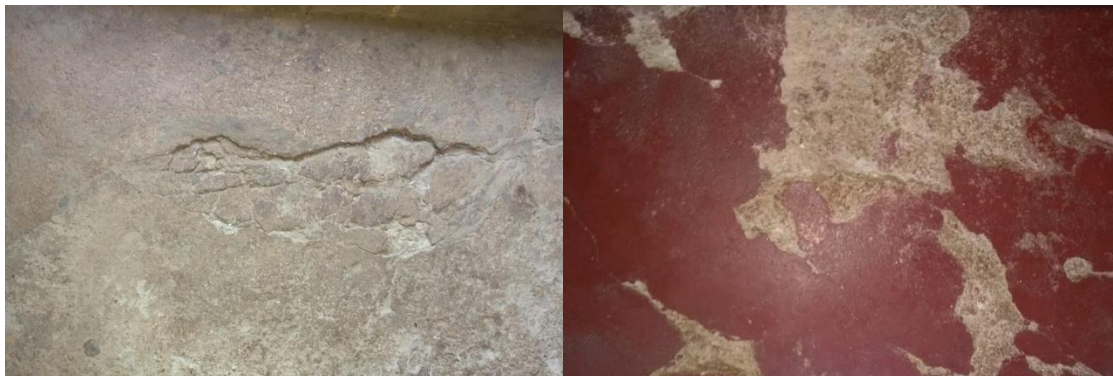
Figura 2 – Situação do piso

b) Avarias no piso e contrapiso internos:

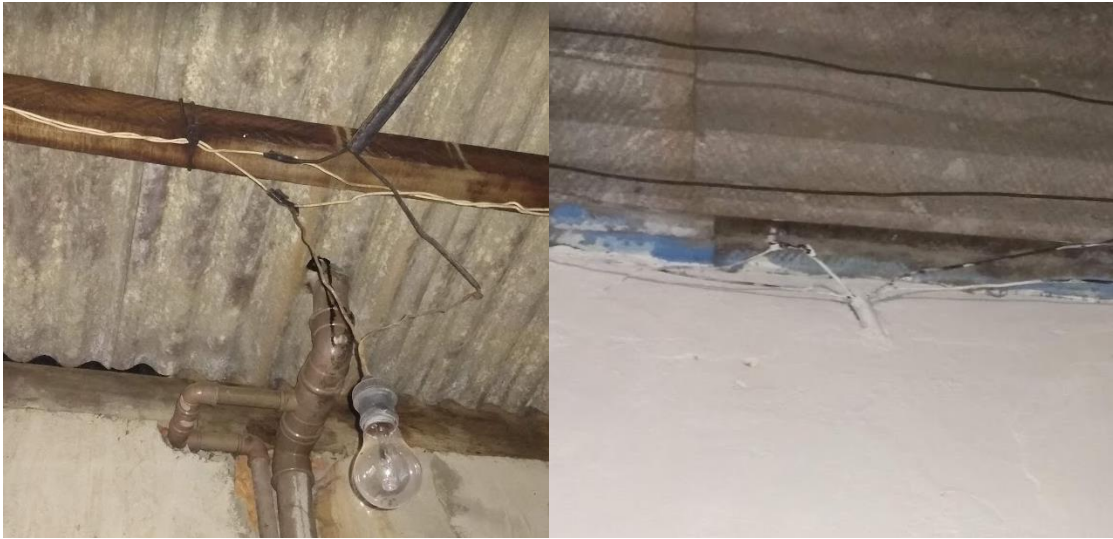
Figura 3 – Detalhes da fiação

c) Instalação elétrica precária:

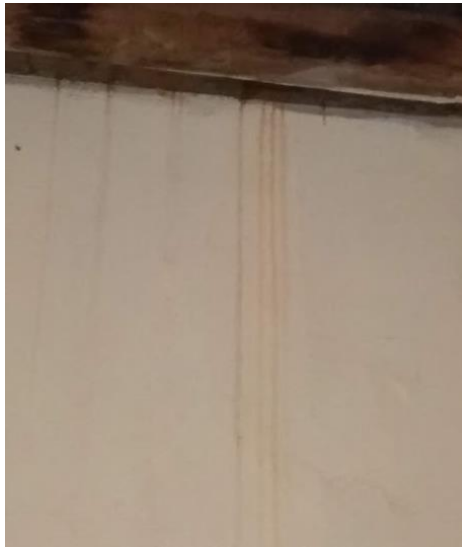
Figura 4 – Manchas na parede

d) Manchas indicadoras de infiltração e goteiras:

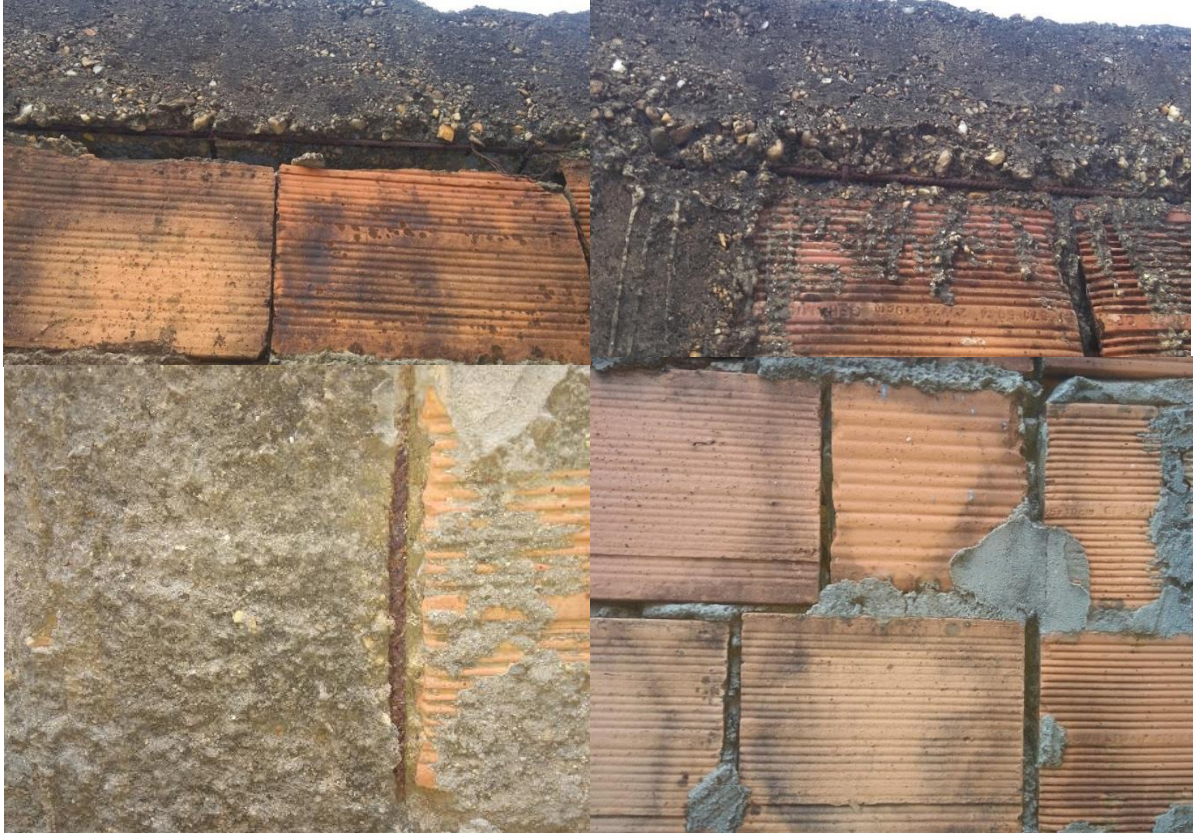
Figura 5 – Detalhes do muro

- e) Pilares e viga do muro com corrosão de armadura e tijolos com deficiência em argamassa de assentamento:

- c) Intervenção:** Pela análise feita em toda a estrutura, apesar da corrosão na viga em estudo estar em um estágio mais avançado, a armadura da viga de travamento do muro também pode estar bastante comprometida. Como não é possível a observação a olho nu, será necessário fragmentar o concreto em alguns pontos ao longo da viga para investigar a situação da armadura. Se constatada a manifestação patológica, a intervenção deverá ser feita em toda a estrutura do muro.

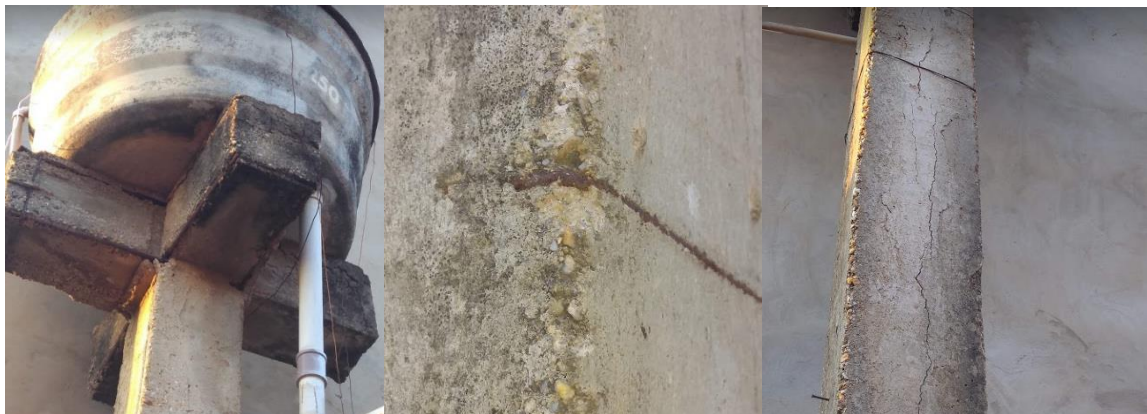
Figura 6 – Detalhes do pilar da caixa d'água

- c) Existência de outras estruturas na residência com os mesmos sintomas patológicos da viga em estudo:** o pilar de sustentação da caixa d'água da residência também se encontra comprometido pela corrosão (ver apêndice B);

- f) Pilar de sustentação da caixa d'água com fissuras e corrosão de armadura:

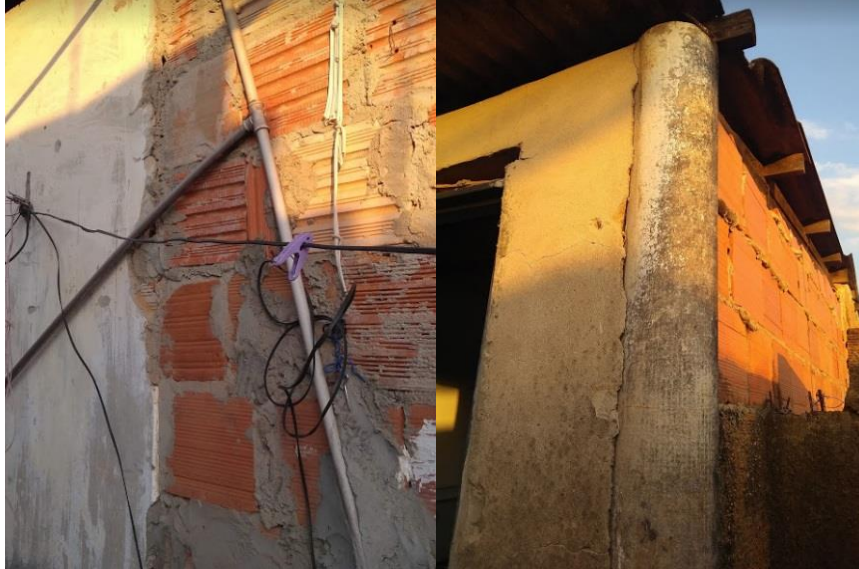
Figura 7 – Outros problemas

g) Demais situações incoerentes, como pilar pré-moldado de seção circular e tubulação de água fria exposta ao sol, etc.:
