LAUDO TÉCNICO PARA INSPEÇÕES PREDIAIS

Monografia apresentada ao curso de Engenharia Civil do Centro Universitário Atenas, como requisito parcial para obtenção do título de Bacharel em engenharia civil.

O quarto capítulo, trata-se do laudo técnico elaborado com base no estudo de caso da Secretária Municipal de Cultura e Turismo de Paracatu, a qual além de ser de uso público, é uma edificação histórica, unindo o trabalho ao contexto histórico da cidade.

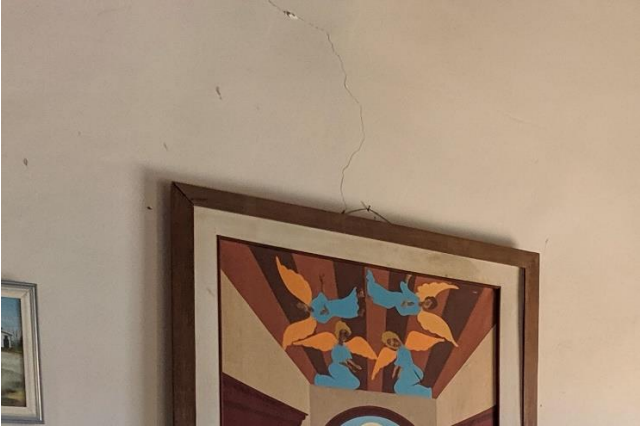
| FOTO N° 1 | | | | |

A primeira não conformidade encontrada foram fissuras nos revestimentos de quase todos os cômodos. Essa situação foi classificada como falha de execução e criticidade mínima pois a patologia atingiu apenas o revestimento.

| FOTO N° 1 | | | | |
|---|---|---|---|--|
| NÃO CONFORMIDADE | | Fissuras | | |
| | | Revestimento | | |

Nesse caso é recomendado abrir o sulco sobre a fissura, remover o acabamento da parede, aplicar o selante acrílico, aplicar a segunda demão de impermeabilizante estruturado em tela de poliéster e aplicar o impermeabilizante acrílico.

| FOTO N° 1 | | | | |
|---|---|---|---|--|
| | | <p>Abriu sulco sobre a fissura, remover o acabamento da parede, aplicar o selante acrílico, aplicar a segunda demão de impermeabilizante estruturado em tela de poliéster e aplicar o impermeabilizante acrílico.</p> | | |

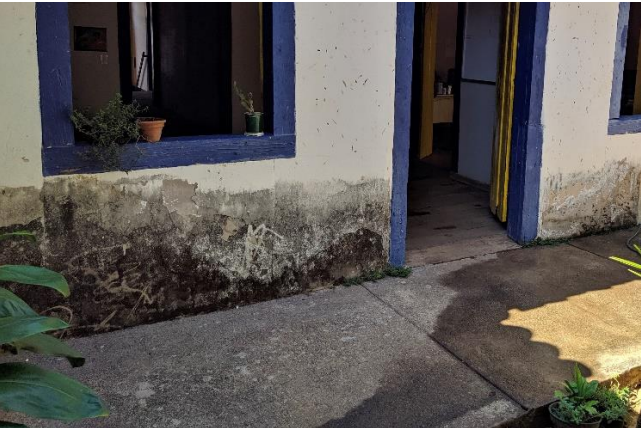
| FOTO N° 2 | | | | |

A segunda patologia encontrada foi a infiltração ascendente nas paredes externas. É uma anomalia de origem endógena, por ser derivada da não impermeabilização da fundação durante a construção do imóvel, e criticidade crítica.

| Descrição da Irregularidade | Ordem | Critério GUT | Foto nº |
|---|---|---|---|
| Infiltração ascendente ao solo | 1º | 100 | 2 |

| FOTO N° 2 | | | | |
|---|--|---|---|---|
| NÃO CONFORMIDADE | | Infiltração ascendente | | |
| | | Vedação | | |

Esse problema não se resolve completamente, apenas medidas paliativas são realizadas. A recomendação é remover o reboco a pelo menos 50 centímetros acima da marca da infiltração, aplicar impermeabilizante e refazer o reboco com acréscimo de aditivos.

| FOTO N° 2 | | | | |
|---|--|---|---|---|
| | | <p>Remover o reboco a pelo menos 50 centímetros acima da marca da infiltração, aplicar impermeabilizante e refazer o reboco com acréscimo de aditivos. Essa é uma medida paliativa.</p> | | |

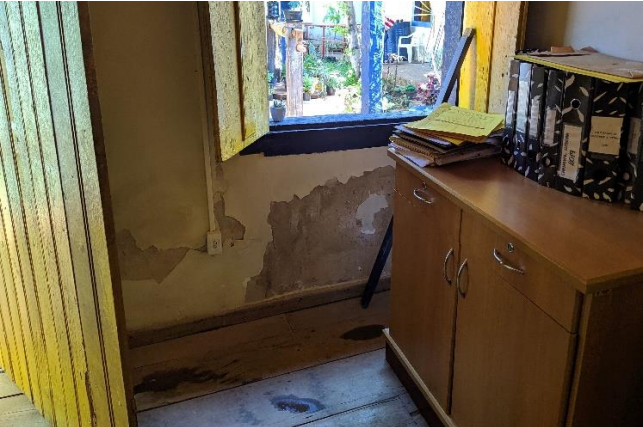
| FOTO N° 3 | | | | |

A infiltração na vedação das paredes internas foi constatada como a sétima patologia. Classificada como anomalia endógena e criticidade crítica.

| FOTO N° 3 | | | | |
|---|--|--|---|---|
| NÃO CONFORMIDADE | | Infiltração | | |
| | | Vedação | | |

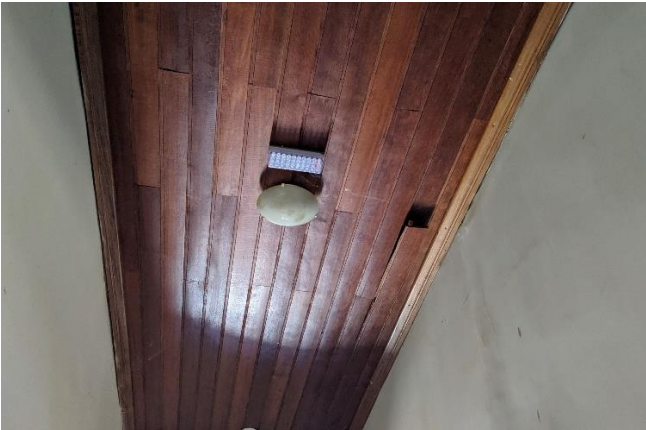
| FOTO N° 4 | | | | |

O desencaixe do forro de madeira foi a terceira não conformidade constatada. Classificada como anomalia funcional, devido a degradação pelo tempo e criticidade mínima. A recomendação é realizar a troca da peça solta.

| FOTO N° 4 | | | | |
|---|--|--|---|--|
| NÃO CONFORMIDADE | | Desencaixe do forro de madeira | | |
| | | Revestimento | | |

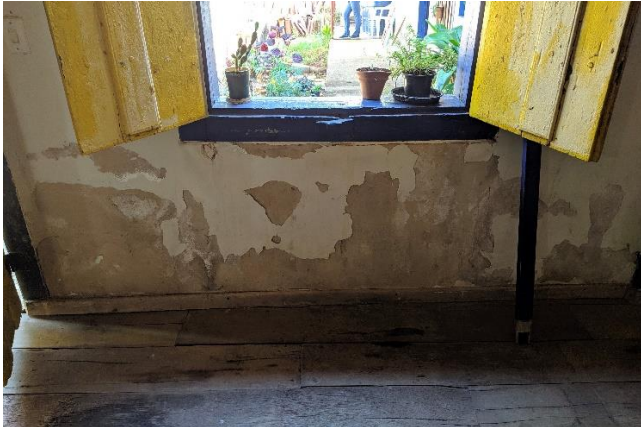
| FOTO N° 5 | | | | |

| FOTO N° 5 | | | | |
|---|---|--|---|--|
| NÃO CONFORMIDADE | | Descascamento da pintura | | |
| | | Revestimento | | |

Para se corrigir essa patologia, deve-se executar primeiro a manutenção nas fissuras para impedir uma nova infiltração, então, raspar e nivelar o local com aplicação de

| FOTO N° 5 | | | | |
|---|---|--|---|--|
| | | <p>Após a manutenção das fissuras para impedir uma nova infiltração, deve-se raspar e nivelar o local com aplicação de massa corrida, utilizar um selador acrílico e somente depois, realizar a pintura.</p> | | |

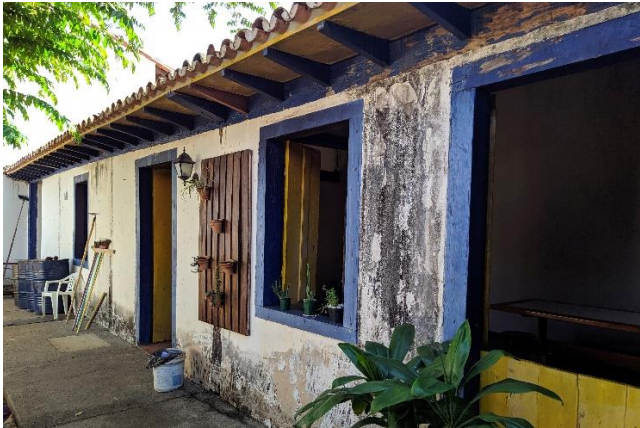
| FOTO N° 6 | | | | |

| FOTO N° 6 | | | | |
|---|---|---|---|--|
| NÃO CONFORMIDADE | | Manchas de mofo/bolor | | |
| | | Revestimento | | |

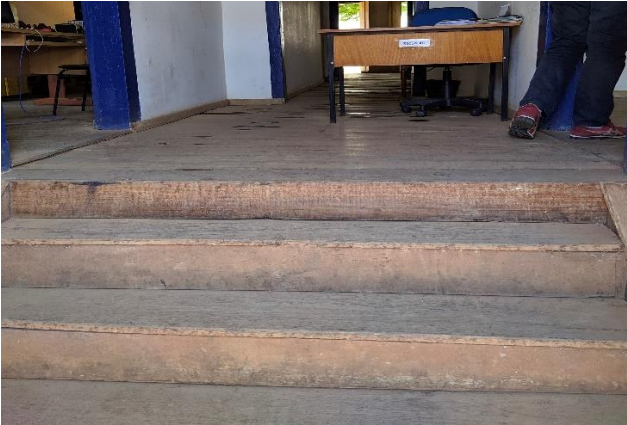
| FOTO N° 7 | | | | |

| FOTO N° 7 | | | | |
|---|---|---|---|---|
| NÃO CONFORMIDADE | | Escada sem proteção antiderrapante | | |
| | | Revestimento | | |

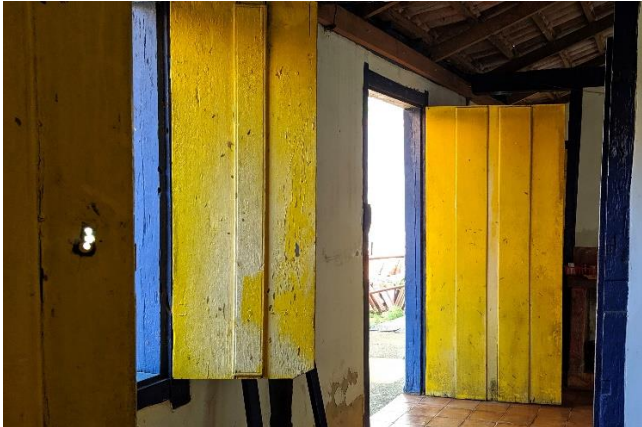
| FOTO N° 9 | | | | |

| FOTO N° 9 | | | | |
|---|---|---|---|--|
| NÃO CONFORMIDADE | | Deficiência de pintura | | |
| | | Esquadrias | | |
