MANIFESTAÇÃO PATOLÓGICA: deterioração do concreto nas
juntas de dilatação da ponte Francisco Botelho na rodovia BR
040

Monografia apresentada ao Curso de Engenharia Civil do Centro Universitário Atenas, como requisito parcial para obtenção do título de Bacharel em Engenharia Civil.

| 3.3 ÁREA DE ESTUDO: PONTE FRANCISCO BOTELHO (KM 0, MG - GO) | 30 |

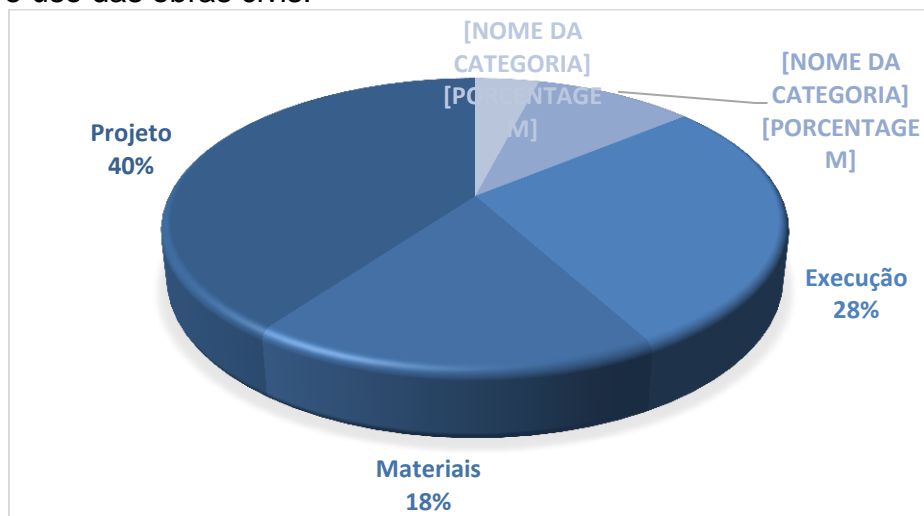
GRÁFICO 1 - Origem dos problemas patológicos com relação às etapas de produção e uso das obras civis.

Helene (1992) destaca que o processo de construção e uso pode ser dividido em cinco fases principais: planejamento, projeto, fabricação de materiais e componentes fora do local de execução, execução especificamente declarada e uso. Uma parcela significativa das manifestações patológicas se origina durante as fases de planejamento e projeto, que geralmente são mais graves do que deficiências na qualidade dos materiais ou má execução, conforme análise do Gráfico 1.

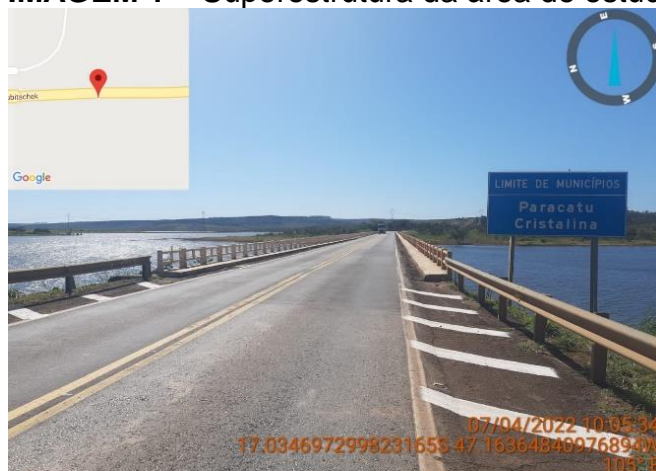
IMAGEM 1 – Superestrutura da área de estudo.

Está inserida na região do Cerrado, é a ponte sobre o rio São Marcos, um dos maiores afluentes do Rio Paranaíba, o local onde se precisa transpor esse rio, possui cerca de 180 metros de largura, sendo assim, a ponte para atravessar esse vão foi projetada para 283,00 metros de comprimento.

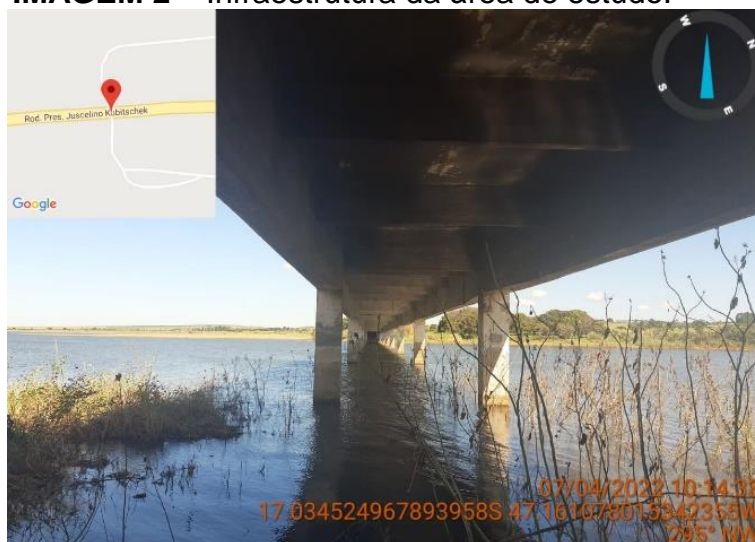
IMAGEM 2 – Infraestrutura da área de estudo.

O sistema construtivo implantado nessa obra de arte especial se trata de construção por meio de vigas contínuas de concreto armado (imagem 2); para conseguir vencer o vão (imagem 3 e 4) e pelos materiais disponíveis na época de sua construção. Segundo Vitório (2002) os benefícios estéticos, estruturais e funcionais das pontes de viga contínua levaram à sua ampla adoção. Com o objetivo de facilitar uma distribuição uniforme dos esforços necessários e contribuir para a estética geral do trabalho, além de aliviar a carga, é utilizada uma inércia constante no caso de vazios menores e uma inércia variável para os maiores.

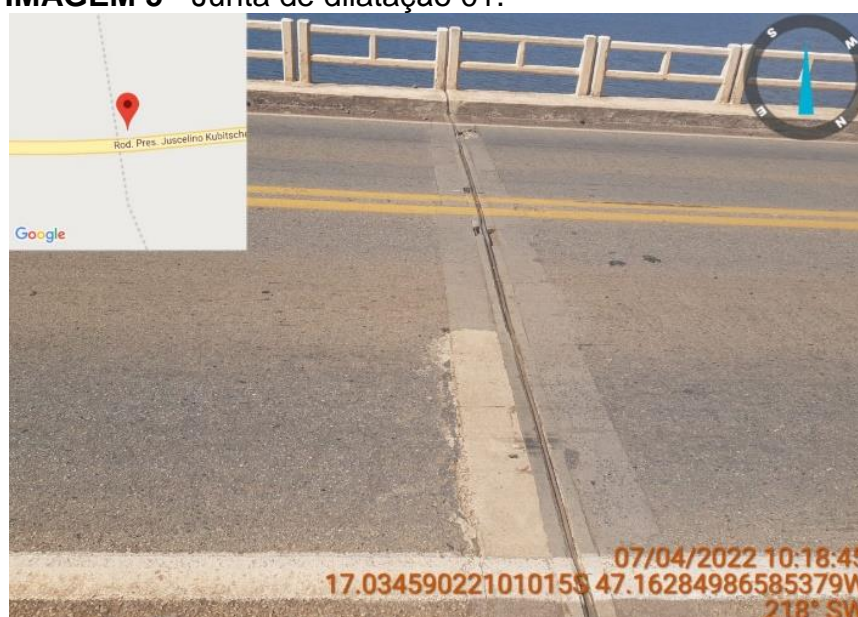
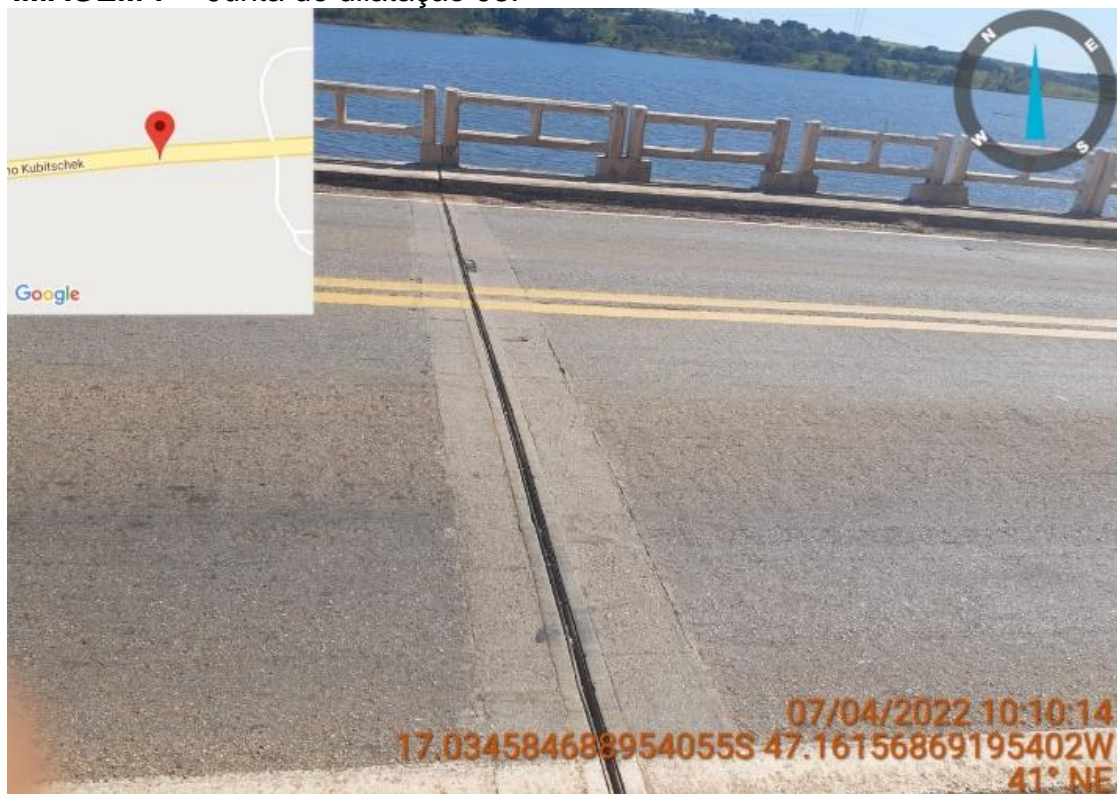
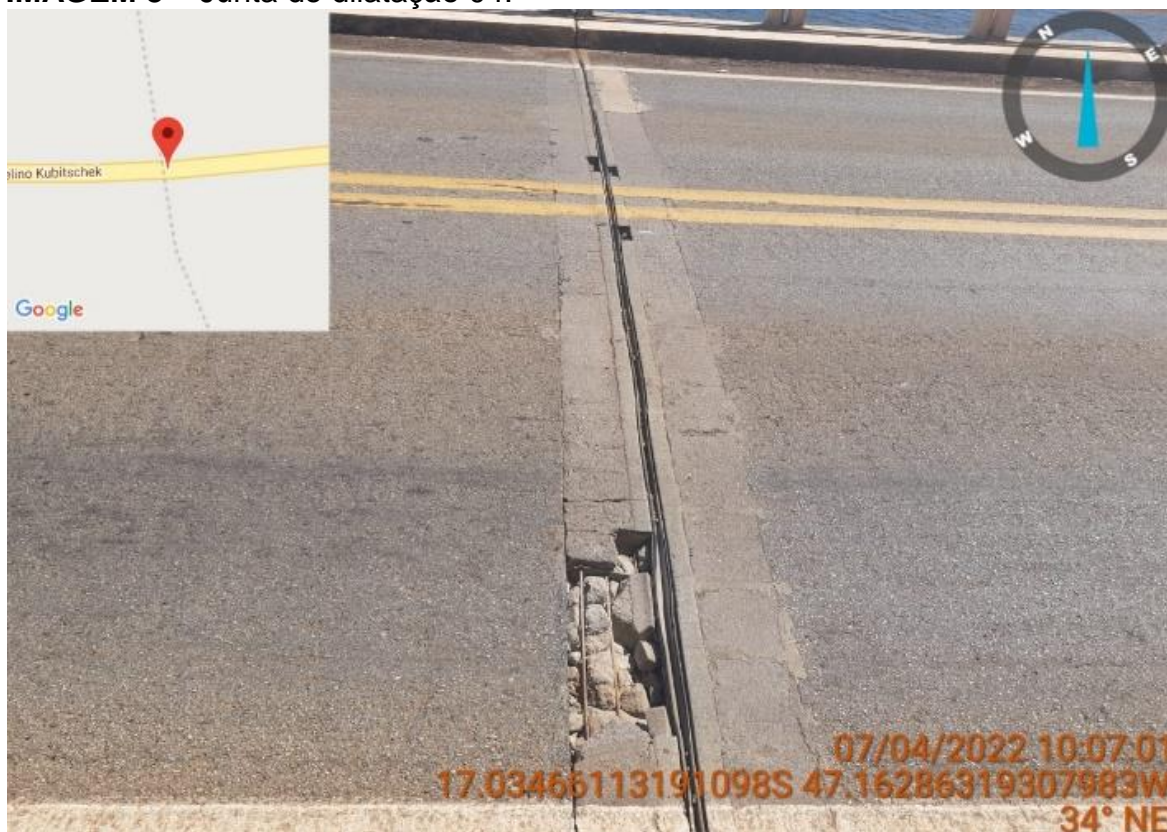
Existe um modelo de junta de dilatação na ponte estudada conforme as imagens de 5 a 8, sendo o modelo de fita Neoprene, totalizando quatro unidades, onde foram implantadas para atender e prevenir as solicitações da estrutura. A prevenção de fissuras, especialmente as causadas por dilatação e contração térmica, pode ser conseguida através da construção de juntas de dilatação. Uma laje de concreto com uma grande abertura é chamada de "pórtico" (LANER,2001).

IMAGEM 5 - Junta de dilatação 01.

IMAGEM 6 – Junta de dilatação 02.

IMAGEM 7 – Junta de dilatação 03.

IMAGEM 8 – Junta de dilatação 04.

- manchas típicas de corrosão de armaduras nas juntas, expostas;
- deterioração da camada de proteção da junta;
- deterioração em juntas de dilatação.
-

Nesse ponto é como Vitório (2002) pontua; é notável entre as causas da deterioração do concreto que o desgaste da superfície ocasionou as demais patologias, visto que, componentes de concreto são vulneráveis ao desgaste de agentes abrasivos que podem levar à perda de material da superfície. O desgaste

abrasivo resulta da degradação do desempenho mecânico, colisões entre vários objetos, como por exemplo, a passagem de veículos pesados diariamente sobre o ponto usado como área de estudo e conseqüentemente a degradação do concreto.

Comparando as manifestações patológicas encontradas na área de estudo, verificou-se que a degradação do concreto e a armadura exposta foram os tipos de patologia mais comuns, e que a presença de umidade acelerou tanto a progressão do processo quanto a frequência com que as patologias ocorreram.

De acordo com a norma 083/2006 do DNIT o primeiro passo na recuperação de fissuras é criar um mapa detalhado da área afetada, a partir do qual podem ser feitas recomendações específicas para tratamento, bem como possíveis interrupções ou restrições de tráfego. Determinar se uma trinca ativa precisa ou não ser tratada como uma junta móvel, escolher um selante plástico apropriado e determinar quanto comprimento a junção precisa para absorver o movimento da trinca são todos passos necessários. Uma vez que a trinca foi ampliada, deve-se usar jatos de água e ar para limpá-lo e secá-lo, e selante plástico deve ser usados para preencher as lacunas deixadas.

Cuidados especiais devem ser tomados com as trincas causadas por corrosão da armadura, reação sílica-agregado, ou excesso de trincas na composição do cimento. O concreto é retirado das trincas que originaram de armaduras corrosivas, e as armaduras são tratadas; no entanto, as trincas que se originaram da reação de sílica-agregado ou de um excesso de trabalho no cimento devem ser monitoradas e tratadas com impregnações no concreto. As trincas passivas, que não são de um tipo específico, devem ser limpas com jato de água, secas com jato de ar, seladas superficialmente para iniciar a injeção de epóxi (DNIT 083/2006).

Segundo a norma 084/2006 do DNIT, o primeiro passo no tratamento da armadura corroída é remover o concreto corroído ao redor da armadura usando um jato de água ou ferramentas manuais para não danificar ainda mais a armadura ou sua adesão ao concreto, isso deve criar uma lacuna de pelo menos 2 centímetros entre a armadura e o concreto. Após a limpeza das barras corroídas com uma escova de aço ou jato de areia, verifique se a perda de resistência foi superior a 10%, em caso afirmativo, as barras devem ser suplementadas. Como resultado, as barras devem ser pintadas com uma tinta especial antiferrugens, e a seção pode ser recomposta com concreto convencional ou projetado (dependendo da estrutura), e deve ser realizada uma cura a longo prazo de pelo menos seis dias. A proteção catódica também pode ser utilizada como alternativa tecnológica.
