PATOLOGIAS EM ESTRUTURAS DE CONCRETO ARMADO:
danos causados pela umidade devido à falha ou ausência de
impermeabilização

Monografia apresentada ao Curso de Engenharia Civil do Centro Universitário Atenas, como requisito parcial para obtenção do título de Bacharel em Engenharia Civil.

Área de Concentração: Patologia das Construções

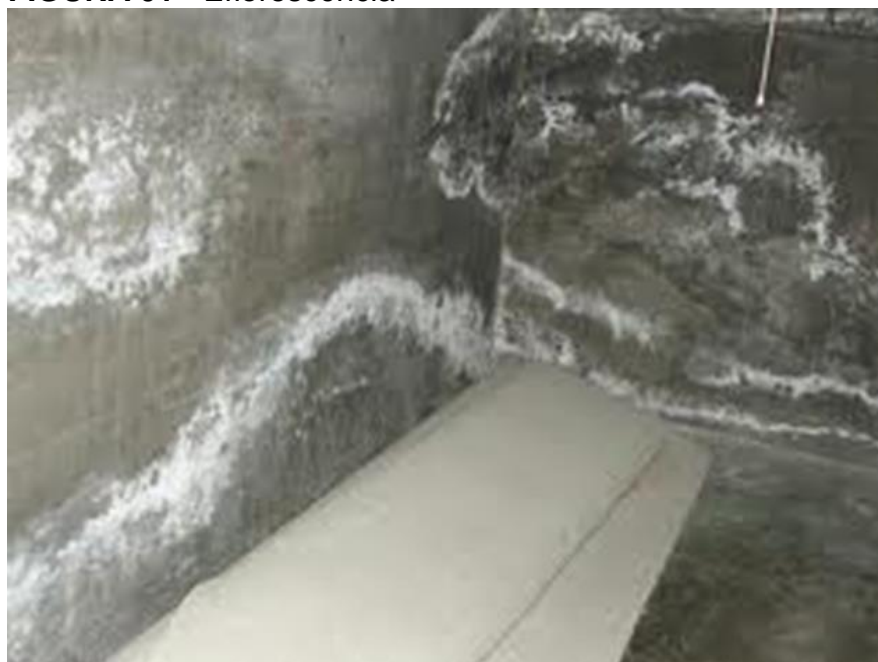
FIGURA 01 - Eflorescência

As eflorescências ocorrem devido a infiltração de água no concreto, que causa alteração da coloração do substrato. Normalmente costuma ser esbranquiçada, composta por sais que se precipitam e recobre a área afetada (WEIMER, 2018).

Ocorre em qualquer elemento da edificação. Ela pode trazer modificações apenas estética ou ser agressiva. No primeiro comportamento, a eflorescência altera a aparência do elemento onde está depositada e, no segundo, devido aos sais constituintes, pode chegar a causar degradação profunda. É notório um contraste de cor maior quando se tem mais sais (eflorescência branca) e uma base de tijolos vermelhos (SOUZA, 2008).

A Figura 01, ilustrada a seguir, apresenta as eflorescências nas paredes.

Uma das maneiras para que aconteça a remoção das eflorescências, é escovar a seco a superfície com escova de cerdas de aço, e dar prosseguimento na limpeza com solução muriático. Caso a patologia atinja áreas grandes, pode-se fazer a utilização do jateamento de areia (NBR 7200:1998, p.6).

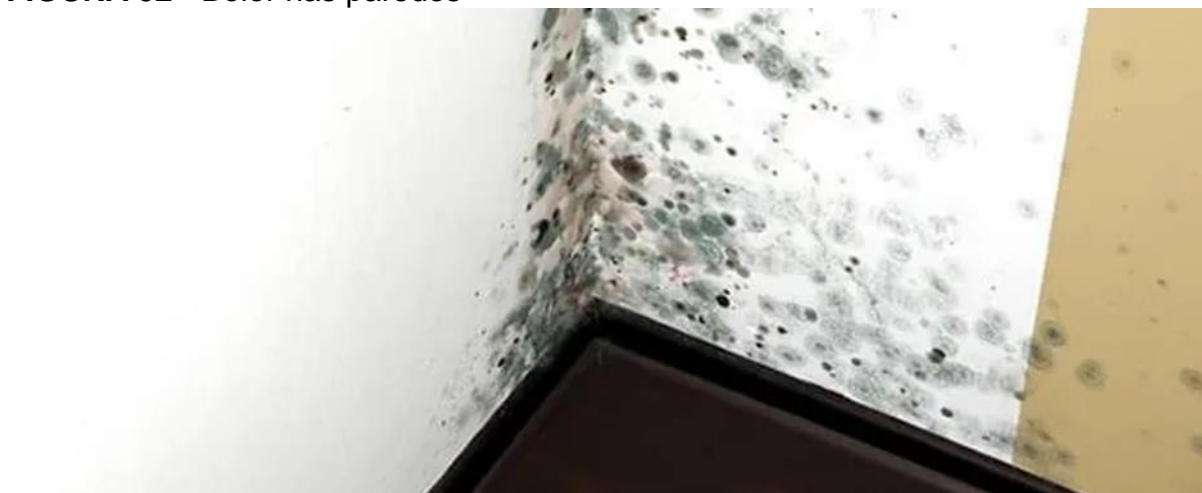
FIGURA 02 - Bolor nas paredes

Segundo Galdino et al. (2016), o bolor é um tipo de fungo que cresce principalmente em paredes e está ligado diretamente à umidade. O seu desenvolvimento em edificações pode trazer sérios danos à saúde dos moradores como doenças respiratórias, principalmente aqueles que sofrem de alergias. Para acabar com o bolor, deve-se primeiramente consertar os problemas de infiltrações e vazamentos, para depois realizar a aplicação de algum fungicida ou algum outro tipo de material.

A Figura 02, apresentada a seguir, apresenta os bolores nas paredes.

Segundo Ferraz (2016), uma das alternativas para a correção nas áreas com mofo e bolor, pode ser lavar a área com escova de nylon e fazer uso de uma solução aquosa, e de hipoclorito de sódio na proporção 1:1, aguardar a solução agir por 15 minutos, fazer a lavagem com água para eliminar os vestígios da solução, aguardar secar e pintar.

A NBR 7200:1998 diz que uma das alternativas para a remoção de bolores e fungos pode ser: escovar a superfície com escovas de cerdas duras com solução de fosfato de trissódico (30 g Na_3PO_4 em 1 L de água) ou com solução de hipoclorito de sódio (4% a 6% de cloro ativo) e enxaguar com água limpa em abundância.

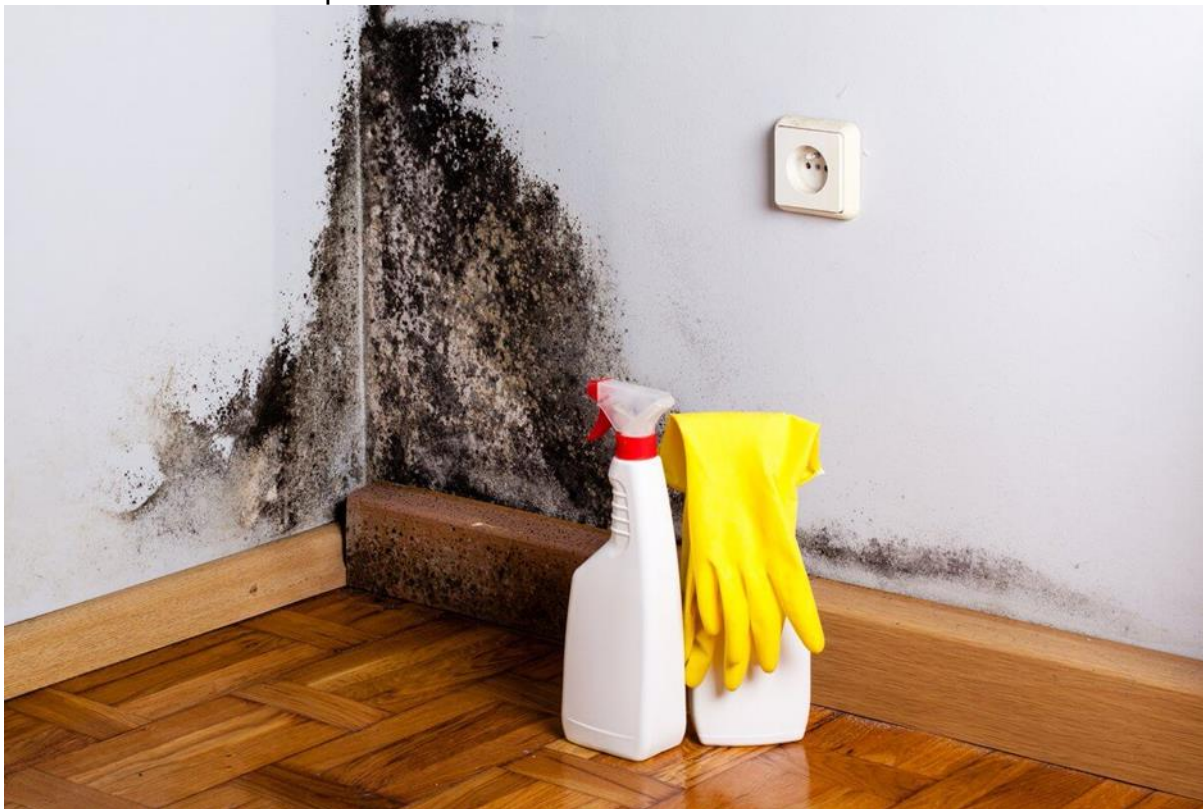
FIGURA 03 - Mofo em paredes

O mofo, Figura 03, é uma espécie de fungos formadas a partir de esporos que circulam no ar e que se desenvolve de acordo de como está a condição local, ou seja, quando aumenta a umidade nos locais, haverá pouca ventilação. Uma outra causa muito comum desse fungo, é o vazamento da encanação, seja no interior ou no exterior do local (GALDINO *et al.*, 2016).

Segundo Galdino *et al.* (2016), é perceptível que para impedir a produção de mofo, deve haver controle na umidade relativa do ambiente. Todavia, é preciso que se tenha várias precauções para impedir a proliferação desse fungo, como manter o local seco para que não se tenha o processo de condensação do ambiente, deixar portas e janelas abertas para que o ar possa circular em todos os cômodos, observar se há infiltração de água (se houver, tratar o mais rápido que for possível), realizar limpezas corretas em vasos sanitários, chuveiros, pias e armários (principalmente em cômodos em que se utiliza muita água, como é o caso dos banheiros, cozinhas e dependências), ter atenção se há ou não excesso de umidade

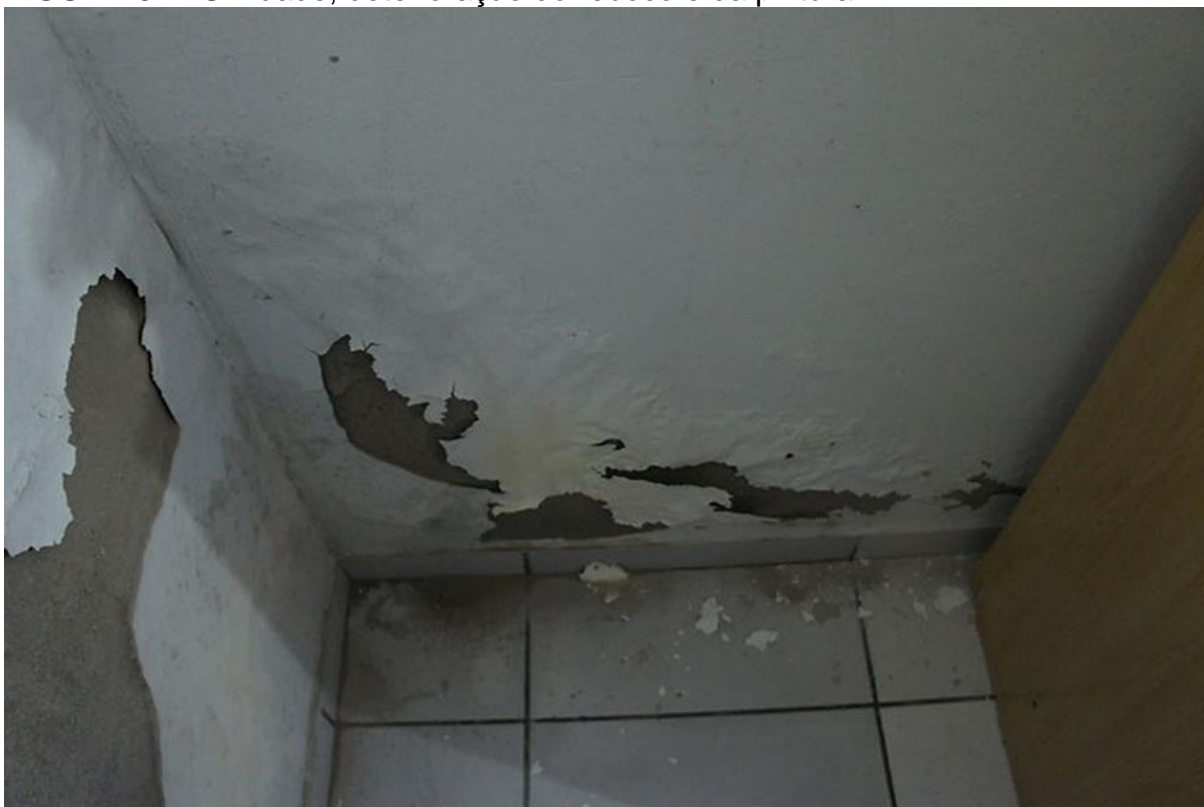
FIGURA 04 - Umidade, deterioração do reboco e da pintura

Uma das causas mais frequentes da deterioração da pintura, Figura 04, é a infiltração, que acaba causando na maioria das vezes descascamentos, deslocamentos, bolhas, dentre outros. Antes de se começar um processo de pintura, deve-se eliminar todo e qualquer foco de umidade. Dentre as áreas críticas que estão sujeitas à infiltração, pode-se citar as áreas próximas do rodapé, muros, tetos em geral, tubulações, jardineiras, áreas de banheiros e cozinhas, e próximo as esquadrias de portas e janelas (SANTOS, 2010).

A renovação da pintura, ainda não é o suficiente para a resolução desse problema. É necessário fazer a retirada do reboco antigo, e fazer um novo reboco com argamassa impermeabilizante antes da realização da pintura. Vale ressaltar que deve ser feito um tratamento na parte estrutural como um todo (VEDACIT, 2010).

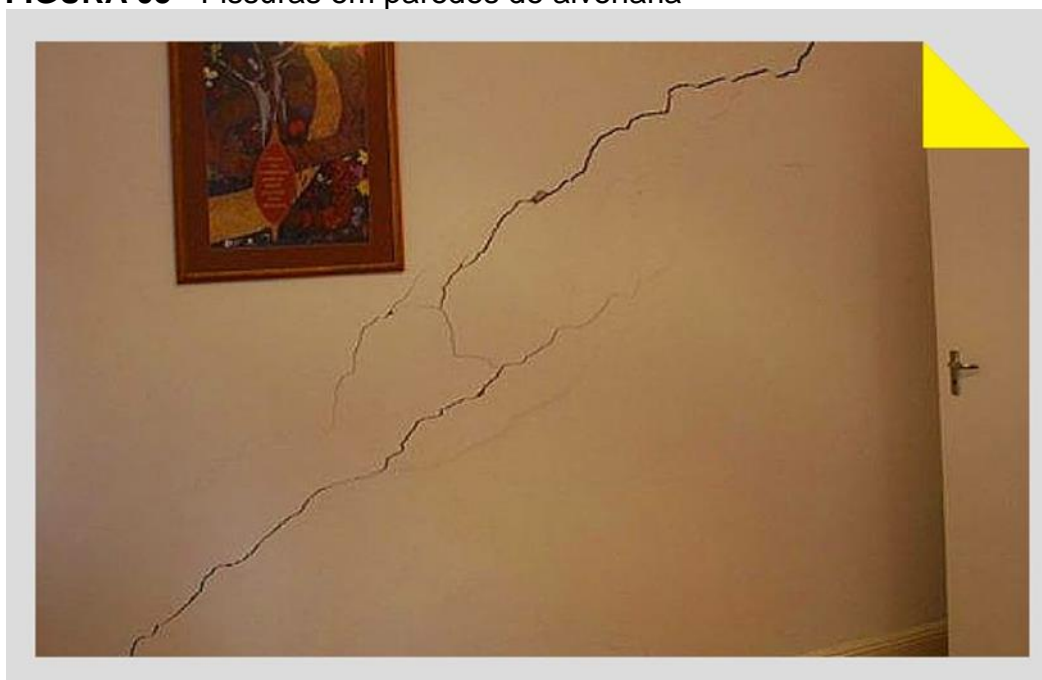
FIGURA 05 - Fissuras em paredes de alvenaria

Fissuras são trincas estreitas, rasas e sem continuidade, conforme são apresentadas na Figura 05. Várias são as causas que explicam a formação das fissuras, entre elas a má qualidade da argamassa fina, o tempo insuficiente de hidratação da cal antes da aplicação do reboco, e a camada muito grossa da massa fina (MONTECIELO; EDLER, 2016).

Para se evitar o surgimento dessas fissuras, recomenda-se seguir as recomendações preconizadas no que tange à cura do concreto. Porém, se o problema já existir, é necessário proceder ao selamento das mesmas para que haja proteção das ferragens contra os ataques que se referem ao meio ambiente, que poderão se infiltrar por meio dessas fissuras (MARCELLI, 2007).

Segundo Marcelli (2007), para se evitar fissuras geradas pela variação de umidade, deve-se ter concretos bem dosados com relação água/cimento próximos do ideal, executados de maneira a resultar em peças bem adensadas com baixa porosidade. Para as fissuras que já existem, é necessário proceder à colmatação das mesmas com selantes plásticos que possam acompanhar as movimentações dimensionais e proteger contra os ataques do meio ambiente.

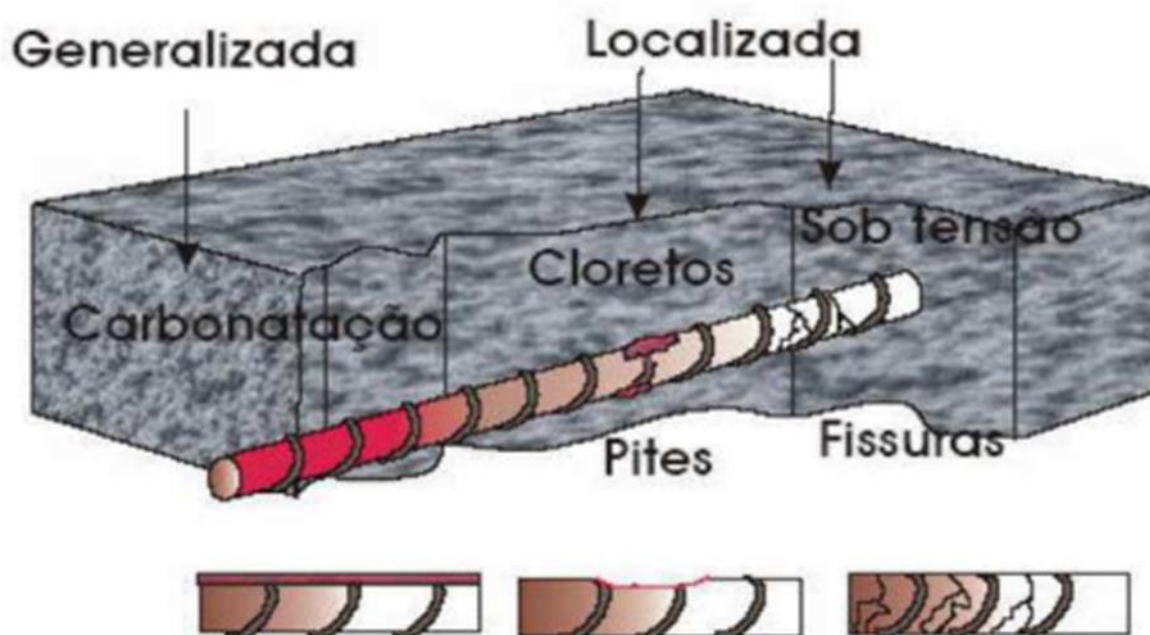
FIGURA 06 - Tipos de corrosão e os fatores que as provocam

Para Cascudo (1997), Figura 06, os principais agentes agressivos que desencadeiam a corrosão das armaduras são a ação dos íons cloretos (corrosão localizada por pite), redução de PH do aço (corrosão generalizada → carbonatação) e corrosão localizada sob tensão fraturante.
