**PATOLOGIAS EM REVESTIMENTO CERÂMICO NA
FACHADA RESSALTANDO A MANIFESTAÇÃO
EFLORESCÊNCIA**

Monografia apresentada ao Curso de Engenharia Civil do Centro Universitário Atenas, como requisito parcial para obtenção do título de Bacharel em Engenharia Civil.

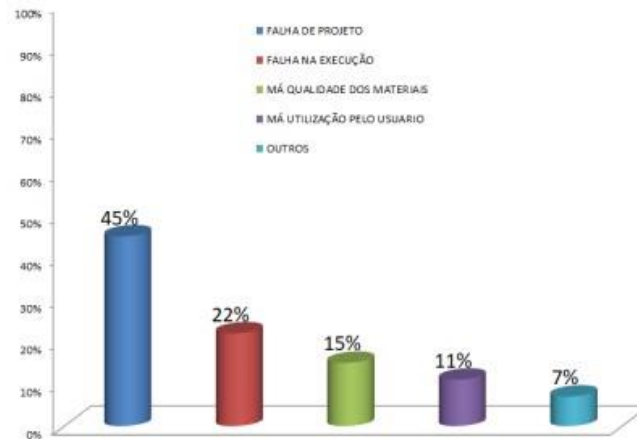
FIGURA 1: Gráfico de causas de patológicas

Segundo Lima (2015), pode-se considerar os locais principais com maior índice de patologias encontradas nas edificações, as instalações hidrossanitários; alvenaria; impermeabilização; esquadrias; revestimento cerâmico; instalações elétricas e gesso. As principais causas para o aparecimento dessas patologias, muitas vezes são por falha de projeto, má qualidade dos materiais, falha de execução e má utilização pelo usuário, conforme descrito na figura 1.

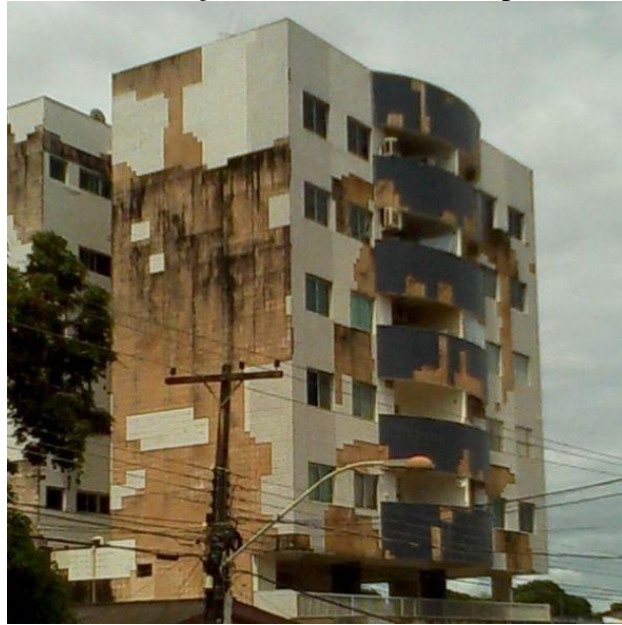
FIGURA 2: Infiltração e descolamento em parede externa

A infiltração normalmente está associada ao início das patologias que podem ocorrer nas fachadas revestidas, como o destacamento, manchas e principalmente a eflorescência.

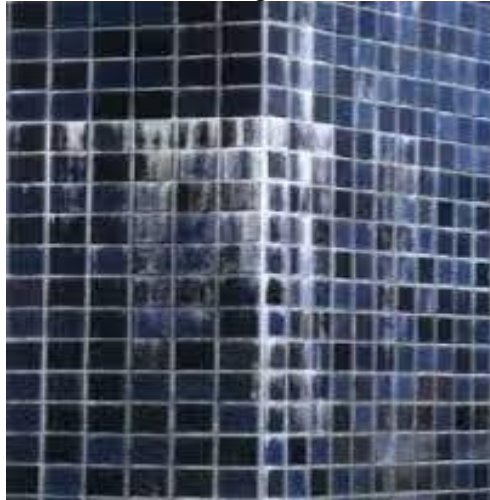
FIGURA 3: Patologia eflorescência

A eflorescência é um depósito cristalino de cor esbranquiçada que surgem quando o substrato em contato com a água. Estes depósitos surgem principalmente devido à presença da cal livre em quaisquer substratos que levam cimento na composição, como argamassas de assentamento, de encunhamento lateral, reboco, chapisco e blocos de concreto. Isso porque o cimento contém os compostos químicos hidróxidos de cálcio e hidróxidos de magnésio, que ao reagirem com o gás carbônico do ar, transformam-se na cal livre, processo chamado de carbonatação.

Segundo Uemoto (1988), existem ainda fatores externos que favorecem o fenômeno, tais como: A quantidade de solução que aflora, principalmente para os sais pouco solúveis, quanto maior a quantidade de água, maior é a fração solubilizada, o aumento do tempo de contato, que favorece a solubilização de maior teor de sais, a elevação da temperatura, que além de favorecer a solubilização dos sais, aumenta a velocidade de evaporação da umidade absorvida pelo sistema. Os sais podem tanto permanecer nos poros como migrar para sua superfície, a porosidade dos elementos do sistema, que permite a percolação da solução. Muitas vezes, um elemento próximo, por apresentar maior capilaridade, pode ter os sais depositados sobre ele, mesmo não sendo o elemento que possui maior teor de sais solubilizáveis Segundo Santos (2019), para realizar o reparo dessa patologia deve-se eliminar a umidade e realizar limpeza do local e do revestimento, com escova de aço, água em abundância ou com produtos químicos. Na figura 3, abaixo, é possível observar a ocorrência de eflorescências:

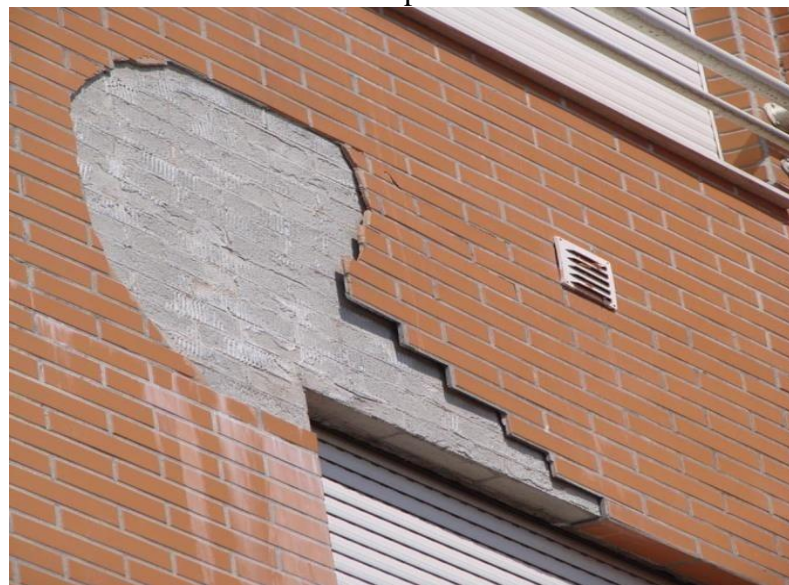
FIGURA 4: Destacamento de placa cerâmica em fachada

Segundo Santos (2019) o destacamento pode ocorrer de duas formas: pós-obra ou algum tempo depois da obra concluída. O segundo caso pode ser identificado pela separação de uma ou mais peças que estavam assentadas devido a esforços de tensão internos. Se começar a ouvir som de oco ao bater nas peças deve-se preocupar e verificar se a incidência de alguma patologia

Os destacamentos ou descolamento podem ocorrer devido as variações de temperatura ambiente, que geram tensões de cisalhamento, flambagem e posterior destacamento das placas cerâmicas. Podem vir a ocorrer também por outros fatores tais como a influência de cargas sobrepostas logo após o assentamento provocando tensões de compressão sobre a camada superficial e o descolando do revestimento; ou ainda devido a mão de obra em muitos casos se recusa a executar o assentamento de acordo com a técnica sugerida pela norma e/ou manuais, não efetuando a limpeza da base, não realizando a dupla colagem quando necessário, não produzindo 12 cordões na argamassa, utilizando argamassa não recomendada.
