**PAVIMENTAÇÃO:** afundamento plástico no km 39+780 e  
40+980 Paracatu-MG

Monografia apresentado ao Curso de Engenharia Civil do Centro Universitário Atenas, como requisito parcial para obtenção do título de Bacharel em Engenharia Civil.

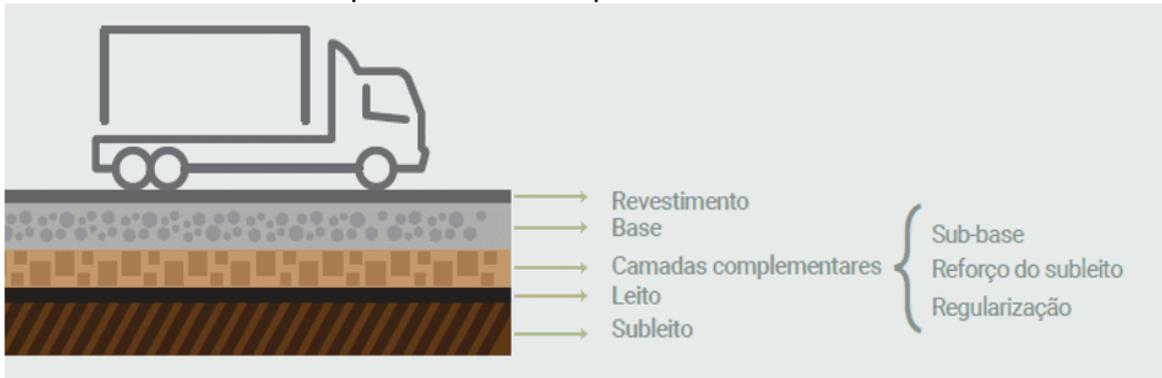
**FIGURA 1** – Camadas que constituem o pavimento flexível

O pavimento é composto por seis camadas, sendo elas: subleito, leito, sub-base, base e revestimento, e se caso for necessário há o reforço do subleito. Conforme Figura 1 (CNT, 2019).

**Leito:** Primeira camada do conjunto de fundação sobreposta no terreno natural.

**Regularização:** Camada com a finalidade de efetuar correção das falhas existentes no leito, e no decorrer da extensão da obra pode não ser necessário em determinados pontos.

**Reforço do Subleito:** Em casos em que o subleito apresente baixa resistência aos esforços verticais, pode-se empregar uma camada de reforço com solo de maior qualidade que o subleito, o reforço não é obrigatório.

**Sub-base:** É o complemento da base e possui a finalidade de aliviar as tensões exercidas no revestimento e transferi-las para as demais camadas. Em casos que a camada da base necessita ser muito espessa, por questões técnicas e

Base: possui a finalidade de aliviar as tensões exercidas no revestimento e transferi-las para as demais camadas.

Revestimento: O revestimento é a camada que está em contato direto com o tráfego, e tem por si uma característica de ser constituído por material impermeável para assim proteger as demais camadas e responsável por receber as cargas estáticas e dinâmicas, sem sofrer grandes deformações.

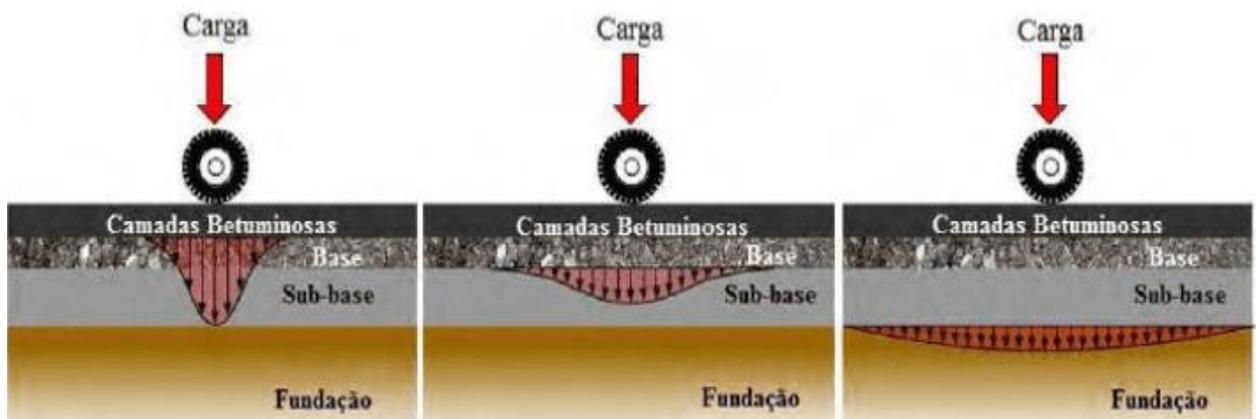
**FIGURA 2** – Distribuição de tensões nas várias camadas que constituem o pavimento flexível

Um veículo convencional tem dois eixos, e a carga do veículo é distribuída para esses eixos que depois é transferida para os pneus e depois para o pavimento sendo lá absorvida pelo revestimento e distribuída para as camadas do pavimento ocorrendo a diminuição de força por área, conforme figura 2 (BALDO,2007).

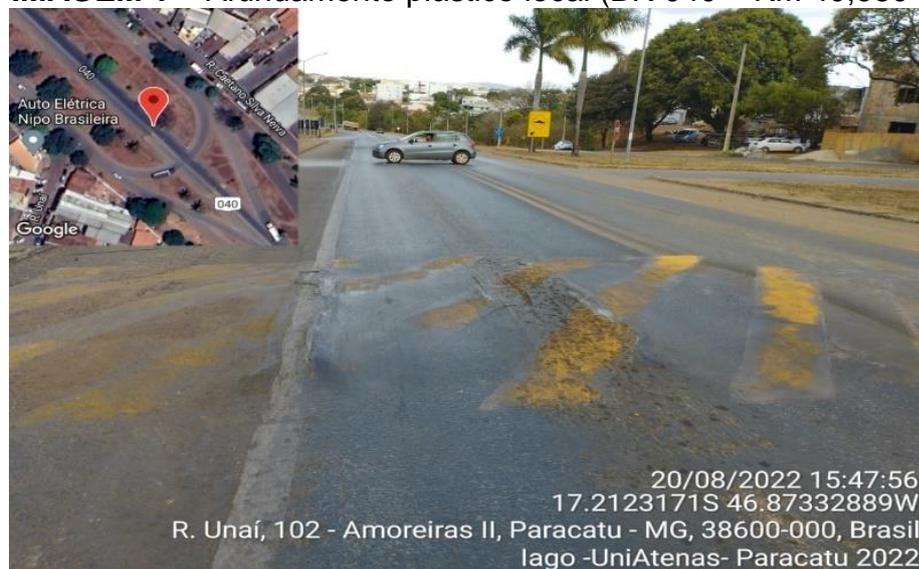
**IMAGEM 1 – Afundamento plástico local (BR 040 – KM 40,980 MG)**

De acordo com a norma DNIT 05/2003-TER (2003) a manifestação encontrada foi o afundamento plástico local e em trilho de rodas que tem como característica a depressão da superfície do pavimento com sollevamento ou não, Imagem 1 e 2.

A deformação tem como sua principal característica o afundamento localizado e ao longo da trilha de rodas com sollevamento de massa asfáltica, que no período de chuvas dificulta o escoamento das águas ocasionado as aquaplanagens do veículo além da redução do conforto e segurança da pista (FRANCO, 2007).

Segundo Silva (2005), a principais causa da deformação são as falhas de dosagem de misturas asfálticas, escolha errada do tipo de revestimento e a fluência plástica das camadas do pavimento.

Após essa análise pode se obter que a proposta de manutenção mais adequada e a recomposição do pavimento por fresagem ou recapeamento.

Mas com o acúmulo de material no bordo da patologia a manutenção com maior eficácia será a fresagem e recomposição.

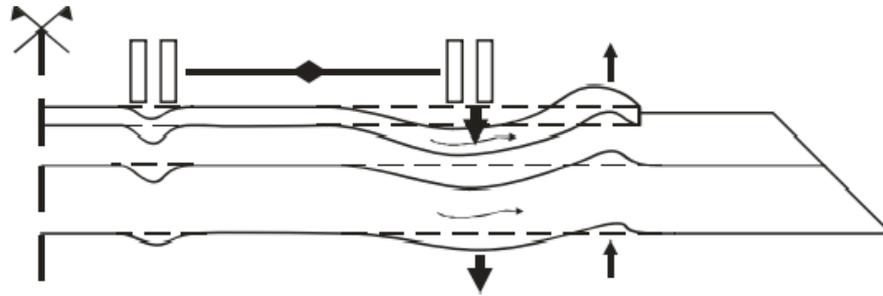
**FIGURA 3 – Afundamento plástico da trilha de roda**

A deformação encontrada é causada por fluidez plástica de uma ou mais camadas do piso. A afundamento por cisalhamento, ocorre devido ao sobrepeso ou perda da capacidade de suporte das camadas de solo. Esse tipo de afundamento tem como característica a o acúmulo de matéria ao lado devido ao afundamento. E é classificado com afundamento plástico local (ALP), e sendo superior a 6 m afundamento plástico no trilho de rodas (ATP) figura 3 (CNT, 2017).

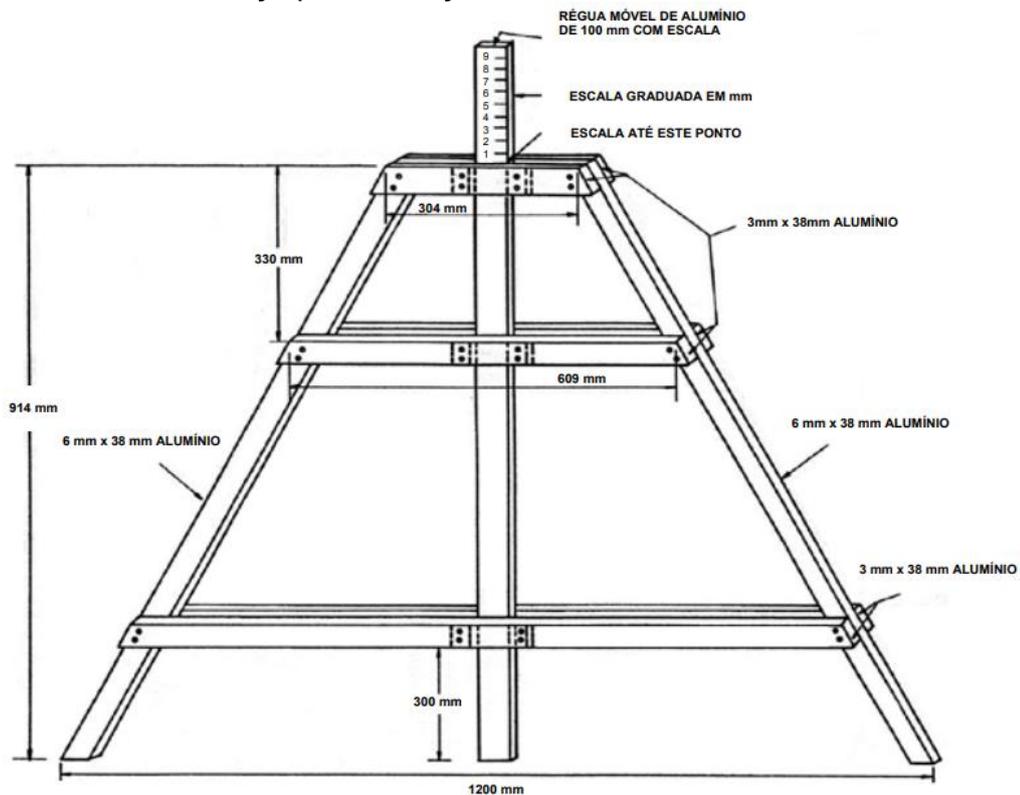
**FIGURA 4 – Treliça para medição das flechas da trilha de rodas**

Para a realização do estudo e utilizado uma treliça de medição das flechas do trilho de rodas com precisão de 0,5 mm de acordo com a especificações solicitados pela norma 006/2003 do DNIT, figura 4.

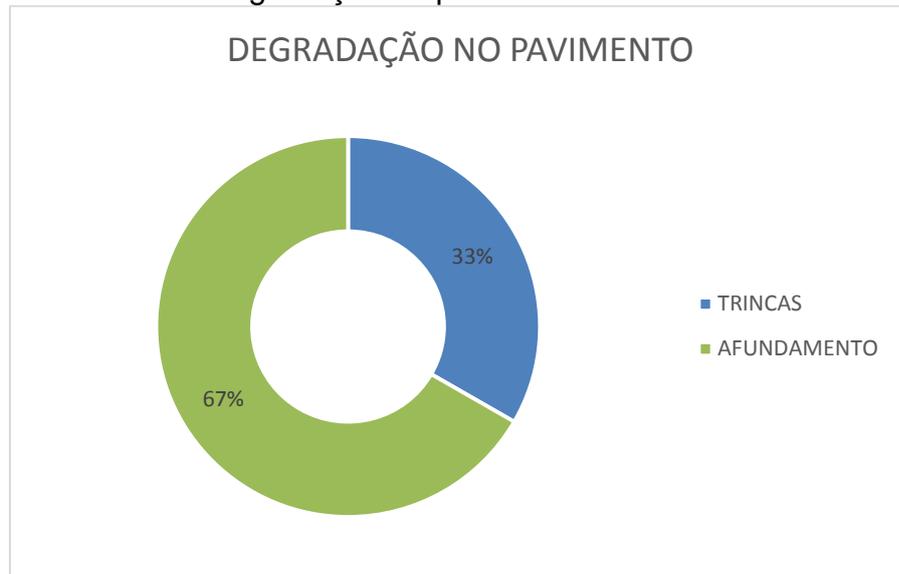
**GRÁFICO 1**– Degradação no pavimento

Foi observado que IGG (Tabela 6) ficou entre  $80 < IGG \leq 160$  que determinou a condição dos pontos como ruim.

As patologias (gráfico 1) encontradas foram:
