**ANÁLISE DE INCIDÊNCIAS DE PATOLOGIAS
OCASIONADAS PELA UMIDADE NAS EDIFICAÇÕES**

Monografia apresentada ao Curso de Engenharia Civil do Centro Universitário Atenas, como requisito parcial para obtenção do título de Bacharel em Engenharia Civil.

Área de concentração: Patologias Construtivas

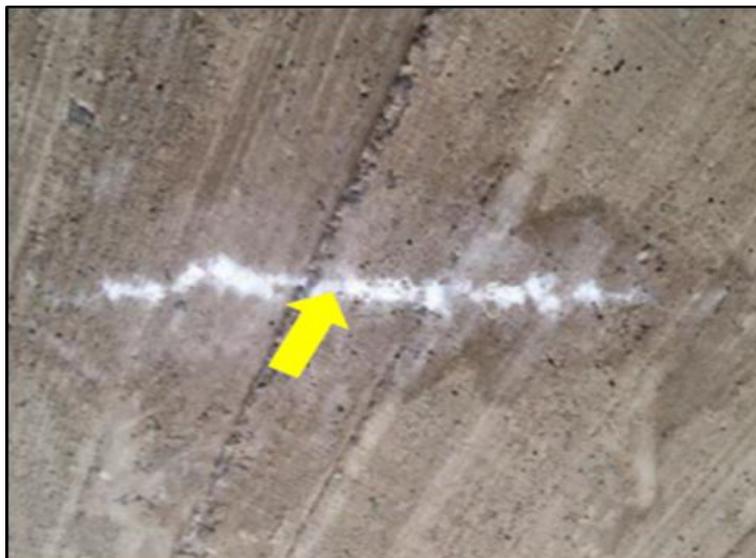
FIGURA 1: Eflorescências no concreto

A eflorescência constitui a formação de um depósito salino na superfície de alvenarias. De acordo com Souza (2008) o fenômeno pode ocorrer em qualquer elemento da edificação, como apresentado nas figuras 1 e 2, podendo trazer modificações não apenas estéticas, mas também agressivas. Inicialmente é capaz de alterar a aparência do elemento onde está depositada e, posteriormente, devido aos sais constituintes, pode causar degradação profunda. Na ocorrência de sais observa-se um contraste de cor maior, denominada eflorescência branca, em uma base de tijolos vermelhos.

Para Souza (2008) a origem da eflorescência se dá por três fatores de mesmo grau de importância: o teor de sais solúveis, presentes nos materiais ou componentes; a presença de água e a pressão hidrostática, que permite a migração dos sais para a superfície. O autor afirma ainda que os três fatores devem existir, não havendo a formação da patologia no caso de ausência de algum deles.

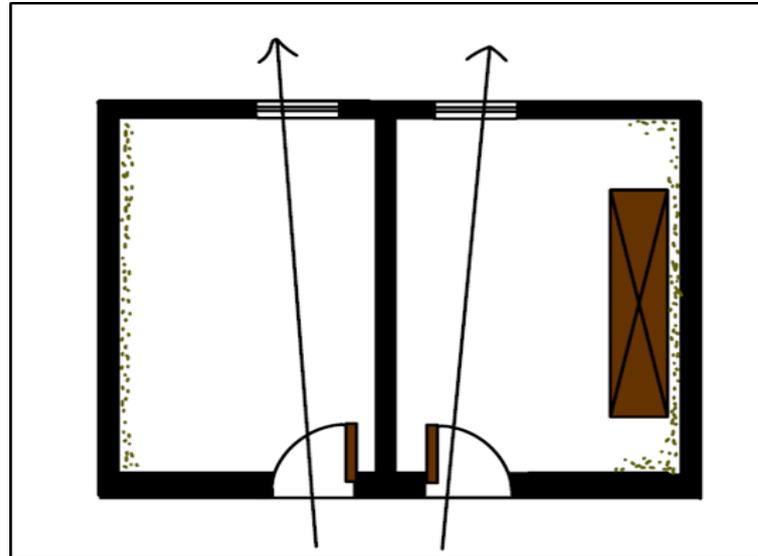
FIGURA 3: Comprometimento da circulação de ar devido ao alinhamento de porta e janela

Na figura abaixo é possível observar um exemplo de alinhamento de portas e janelas que ocasiona a dificuldade de circulação do ar pelos ambientes. A falta de circulação leva ao surgimento de mofo/bolor nas partes menos ventiladas, no exemplo exposto, ocorreu nos cantos e atrás do móvel (SOUZA, 2008).

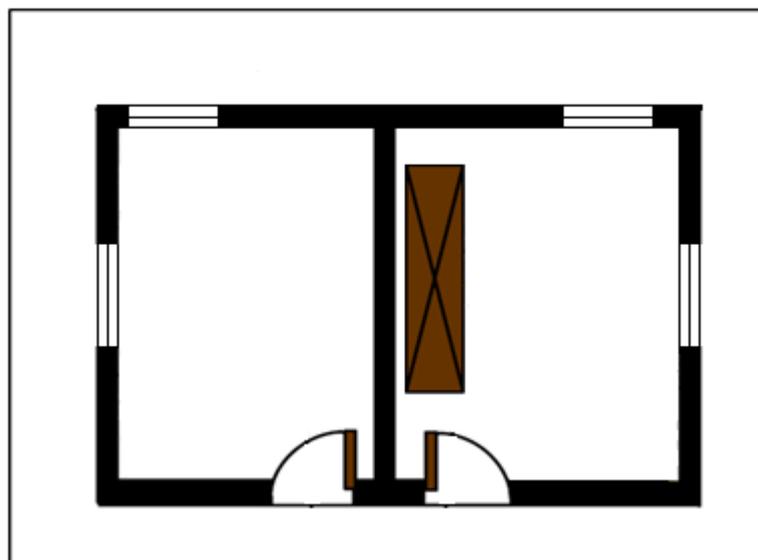
FIGURA 4: Disposição correta de porta e janelas garantindo uma boa ventilação

Na figura 4 é possível observar uma maneira correta para se fazer a disposição de portas e janelas, permitindo assim uma boa circulação de ar pelos ambientes, evitando o surgimento de mofo/ bolor no interior da edificação.

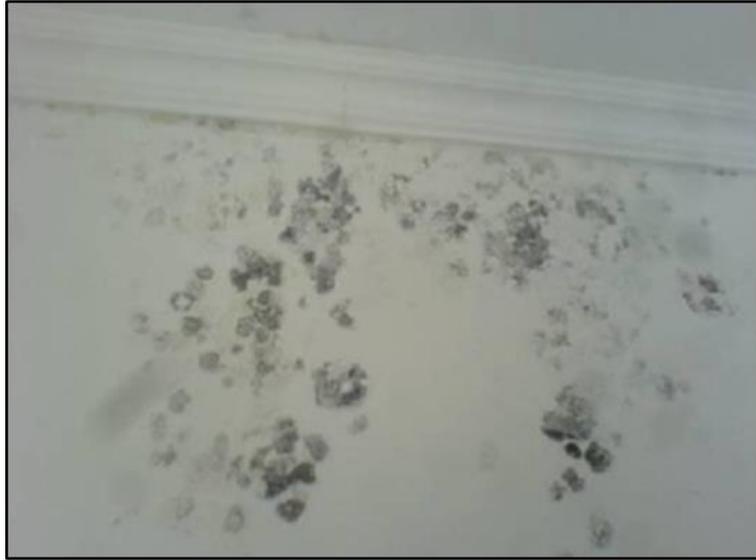
FIGURA 5: Bolor em parede

Conforme observa-se nas figuras 5 e 6, essas patologias acontecem tanto nas partes internas, quanto externas.

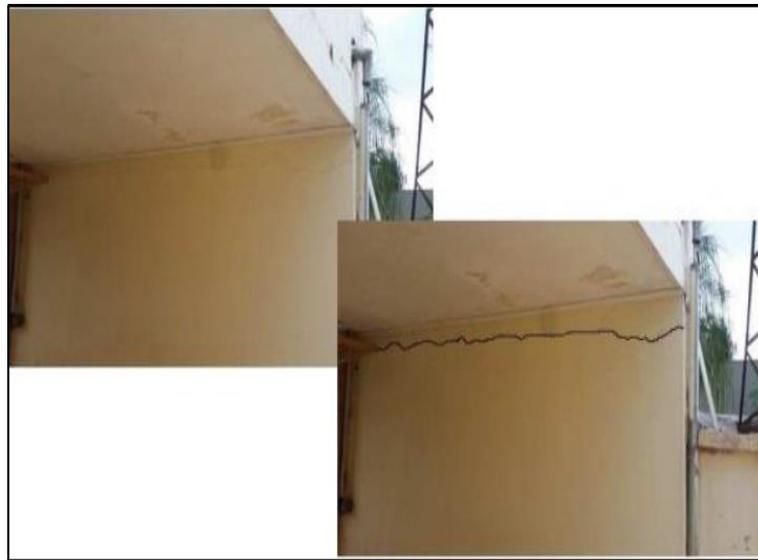
FIGURA 7: Fissuras

Para Thomaz (1989), o aumento do teor de umidade vai ocasionar a expansão do material, que em contrapartida, devido a diminuição deste teor provocará a contração do mesmo. Essas mudanças higroscópicas responsáveis pelas variações dimensionais, vão gerar a deformação das alvenarias, como percebe-se na figura 7.

Ainda Hussein (2013) afirma que as fissuras causadas pelo excesso de umidade podem se manifestar em qualquer local da alvenaria, mas, localizam-se principalmente junto a base de paredes, sendo assim, por umidade ascendente, onde na maioria dos casos há presença também de eflorescências que facilitam o diagnóstico.

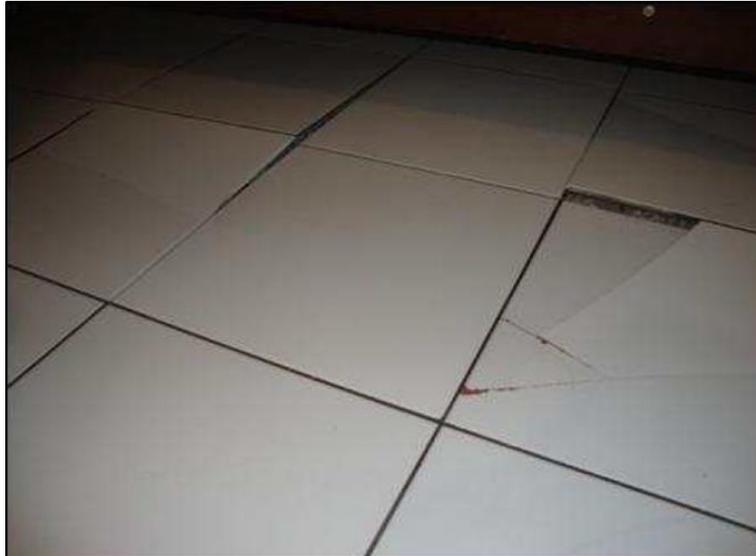
FIGURA 8: Descolamento de cerâmica

O descolamento de pisos e azulejos como nota-se na figura 8, acontece quando as placas cerâmicas perdem a aderência com o substrato, ou a própria argamassa colante, e isso ocorre devido à própria expansão dessas placas (COMPANTE, 2001).

Assis (2009) afirma que essa expansão é ocasionada por diversas causas, como movimentações térmicas ou movimentações higroscópicas e através da deformação do concreto armado.

Bauer (1997) diz que, através da água absorvida pelos poros do material acontece o fenômeno de dilatação higroscópica, essa absorção acontece tanto na

forma líquida ou vapor, e assim provoca modificações na estrutura do material e aumenta o seu volume e, conseqüentemente, acontece o descolamento da argamassa.

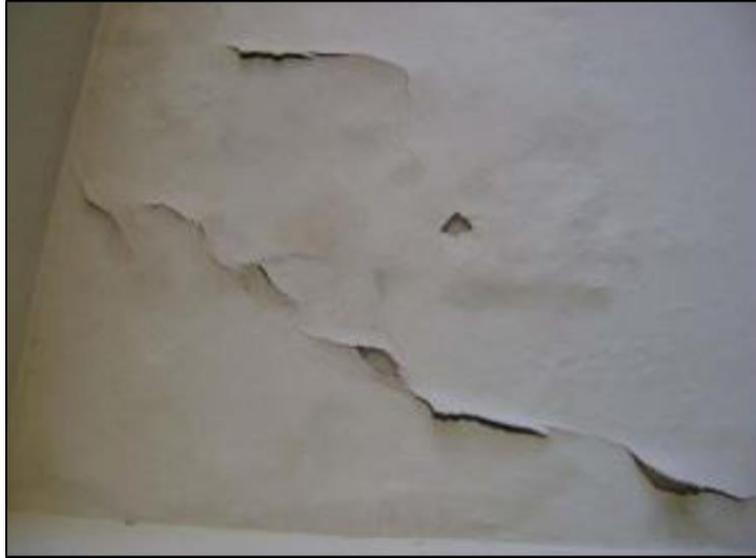
FIGURA 9: Destacamento de pintura

Segat (2006) diz que, os destacamentos podem ter extensões variadas, podendo atingir áreas restritas como mostra a figura 9 ou de grandes dimensões, como a totalidade de uma alvenaria.

Conforme Chaves (2009) o destacamento da pintura refere-se à separação espontânea da película com sua base de aplicação, isso ocorre devido à falta de aderência pelo revestimento. O autor citado esclarece ainda que existe alguns motivos para que esse destacamento ocorra como: umidade na base decorrente de erros de construção (presença de fissuras, remates, revestimentos porosos); umidade devido a condições de aplicação desfavoráveis, partículas não aderentes na solução, não aplicação de primário (ou inadequado), escolha de produto inadequado para as condições de exposição do revestimento, preparação da base de forma inadequada, incompatibilidade entre os materiais de pintura e a base de aplicação, tempo prolongado ou insuficiente entre aplicações (assim como desrespeito pelo tempo de secagem entre demãos) e dosagem incorreta das misturas de tintas.

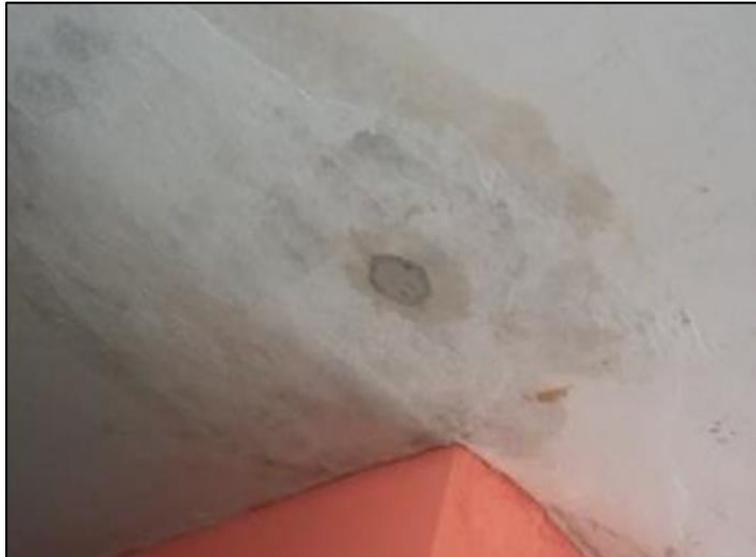
FIGURA 10: Vazamento no teto

Na figura 10 é possível observar um vazamento no teto devido á problemas no encanamento.

Klein (1999) afirma que assim que a patologia é detectada o reparo deve ocorrer o mais rápido possível, assim evitando maiores complicações. No caso de vazamento em canos internos, será necessária a quebra da parede no local onde está a patologia e posteriormente faz-se a substituição do encanamento danificado.

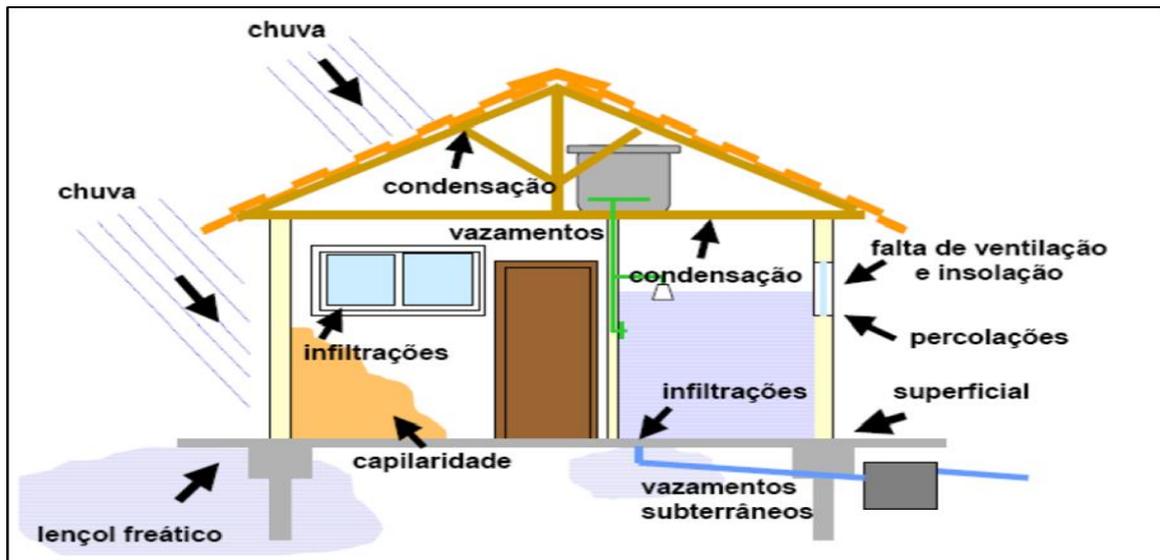
FIGURA 11: Ação da umidade sobre a edificação

Verçoza (1991) acredita que a umidade é um pressuposto para grande parte das patologias em construções e que as origens da umidade nas construções podem ser trazidas durante a construção; por condensação, por capilaridade; resultantes de vazamentos em redes hidráulicas ou por chuva, conforme observa-se na figura 11.

Por último, o autor acima citado, diz que a origem de umidade oriunda de condensação se apresenta bastante diferente das demais, uma vez que a água já se encontra presente no ambiente bastando se depositar na superfície da estrutura. A figura abaixo mostra de forma clara a ação da umidade conforme abordado.

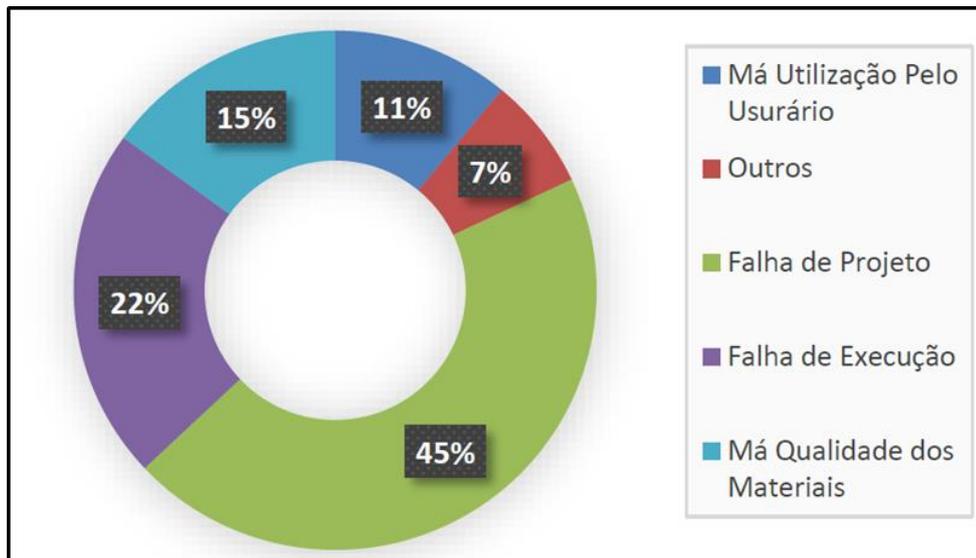
FIGURA 12: Origem das patologias em porcentagens

A figura abaixo apresenta em porcentagem as fases em que ocorrem falhas originando as patologias.
