**ESTUDO SOBRE PATOLOGIAS APRESENTADAS EM
PAVIMENTOS ASFÁLTICOS:** consequências da ineficiência
do sistema de drenagem superficial

Monografia apresentada ao Curso de Engenharia Civil do Centro Universitário Atenas, como requisito parcial para obtenção do título de Bacharel em Engenharia Civil.

Área de Concentração: Pavimentação

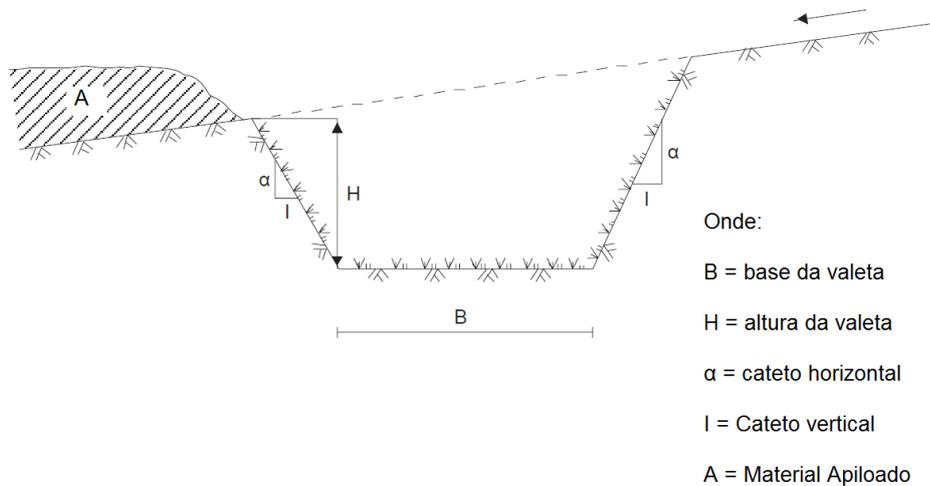
Podem ser feitas nas formas geométricas triangular, quadrada e trapezoidal. A forma trapezoidal, representada na Figura 1, é a mais indicada devido a maior eficiência hidráulica.

Figura 1 - Valeta de corte seção trapezoidal.

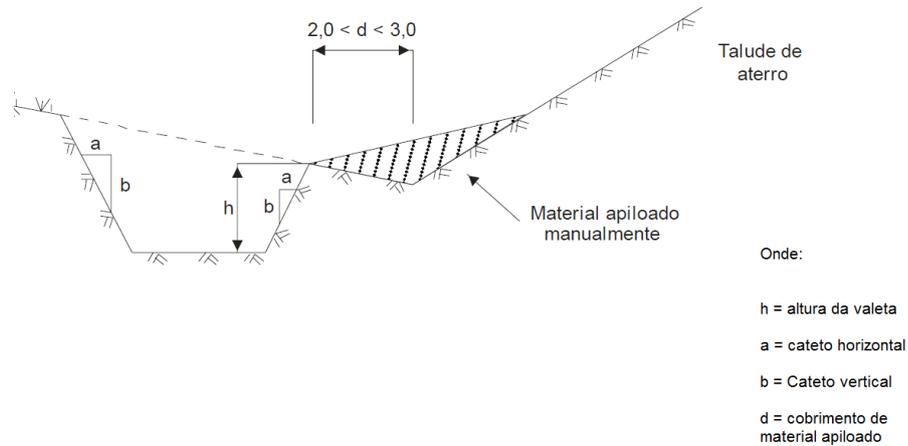
Podem ser executados em duas formas geométricas, sendo elas a trapezoidal, e a quadrangular, representadas respectivamente na Figura 2 e 3. Sendo possível executa-las em concreto, pedra arrumada, alvenaria ou vegetação.

Figura 2 - Valeta de proteção trapezoidal.

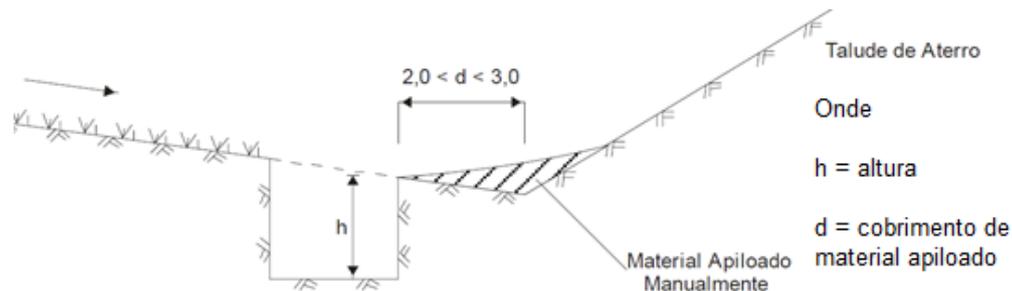
Figura 3 - Valeta de proteção quadrangular

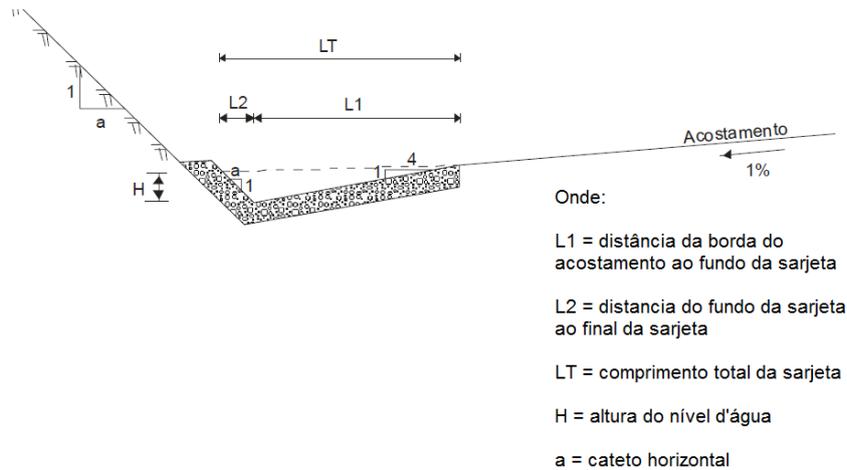
Suas formas construtivas podem possuir diversos formatos, sendo o triangular bastante executado, devido sua razoável capacidade hidráulica e das chances de causar algum acidente serem menores, uma vez que a junção acostamento e dispositivo é mais suave, como apresentado na Figura 4.

Figura 4 - Sarjeta de corte triangular.

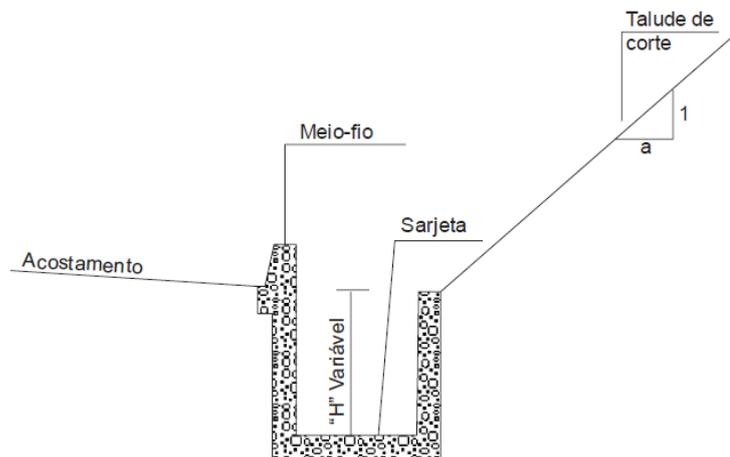
A forma quadrangular, representada na Figura 5, ainda possui a vantagem de ter sua profundidade aumentada ao decorrer do percurso.

Figura 5 - Sarjeta de corte quadrangular.

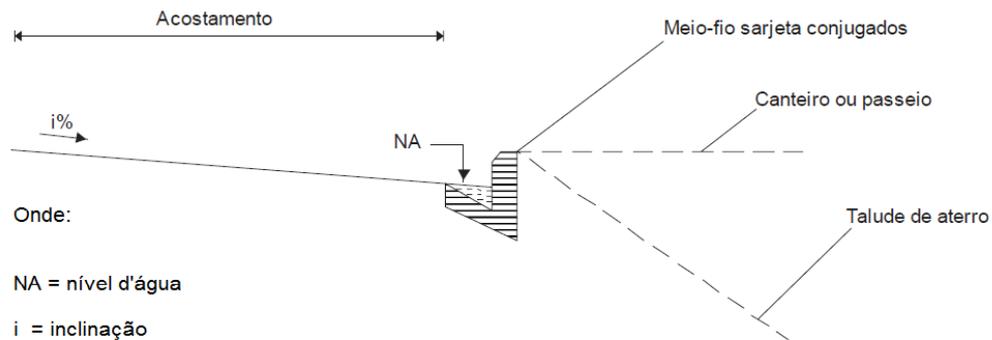
Suas duas formas mais adotadas são a de meio-fio-sarjeta conjugado e o meio-fio simples. Sendo o modelo conjugado, representado na Figura 6 o mais utilizado, e o meio-fio simples adotado quando se prevê pontos de possíveis alagamentos na plataforma.

Figura 6 - Meio-fio-sarjeta conjugado.

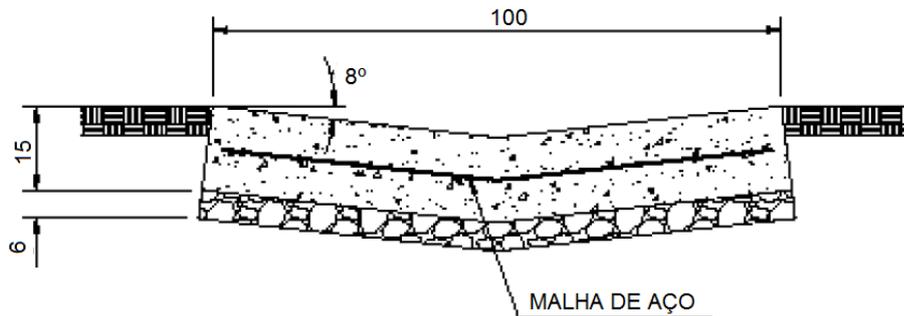
Assim como as sarjetas, os sarjetões (Figura 7) têm como intuito conduzir as águas superficiais que escoam pelo pavimento e acostamento. O volume hídrico transportado terá o deságue em outro dispositivo de drenagem, seja boca de lobo, saída d'água ou caixa coletora.

Figura 7 – Sarjetão.

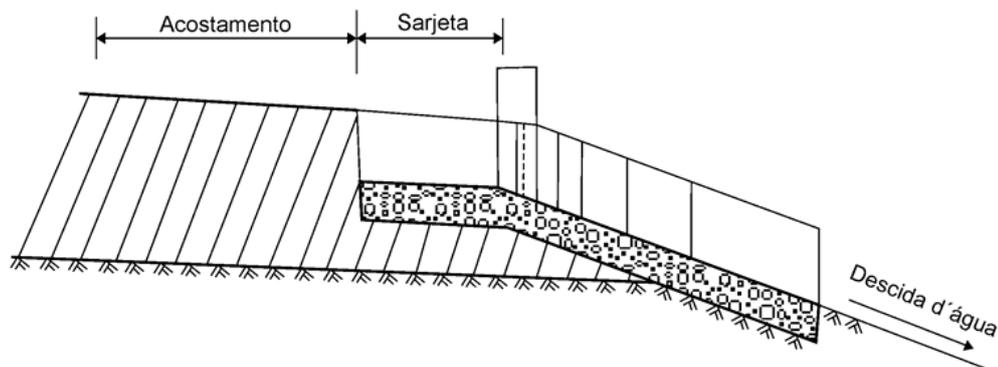
A saída de água, representada na Figura 8, tem como função receber a carga conduzida pelas sarjetas de forma segura para outro dispositivo, de maneira segura e rápida. São posicionadas em pontos do greide em que se tem a tendência a acumular um maior volume de água.

Figura 8 - Saída d'água.

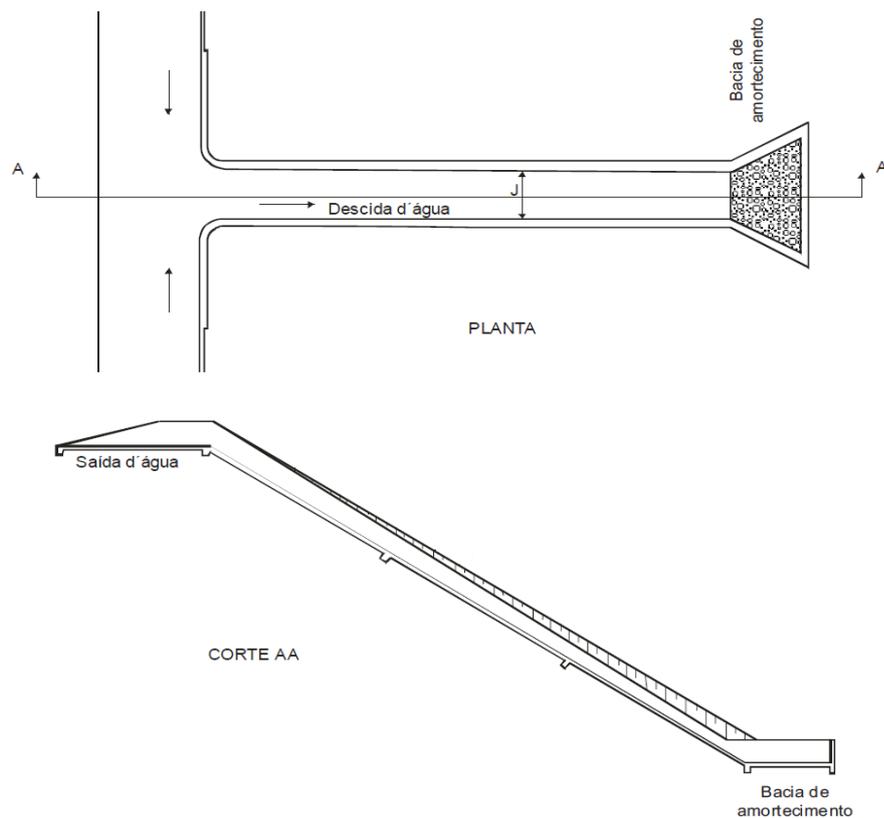
degraus, que vai variar dependendo da velocidade máxima de escoamento suportada, evitando o aparecimento de erosão ou danificação da estrutura. Suas formas podem ter sua seção de vazão das seguintes maneiras: i) retangulares, calhas ou degraus; ii) semicircular em concreto ou metálica; iii) tubos de concreto ou metal.

Figura 9 – Descida rápida d'água em planta e Corte AA.

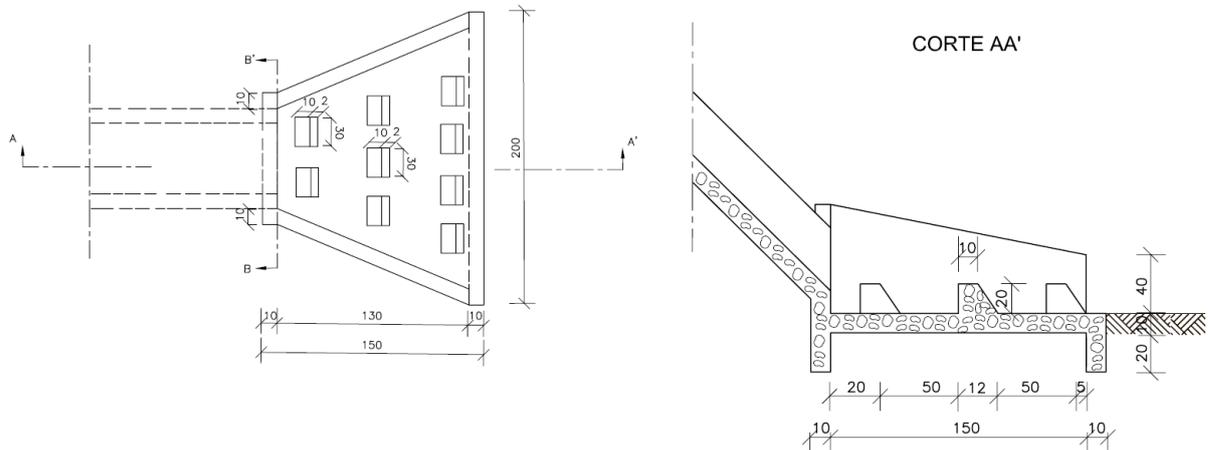
A Figura 10 representa o dissipador de energia aplicável em descidas d'água de aterro tipo rápido.

Figura 10 - Dissipador de energia em planta e corte.

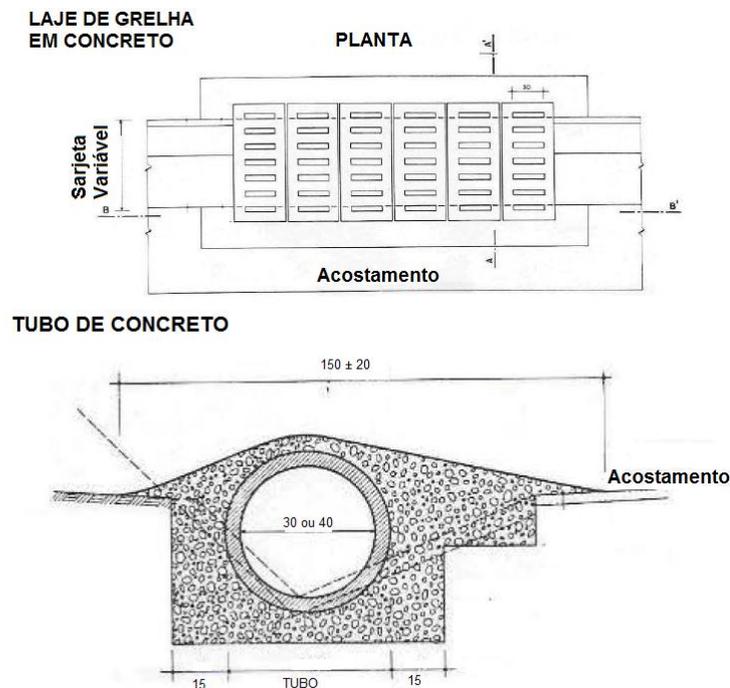
Dispositivos que possuem a finalidade de dar continuidade ao fluxo de sarjetas quando se tem acessos laterais a propriedades. Se distinguem em dois grupos básicos, sendo eles as lajes de grelha, ou tubos de concreto, representados na Figura 11.

Figura 11 - Laje de grelha e Tubo de concreto.

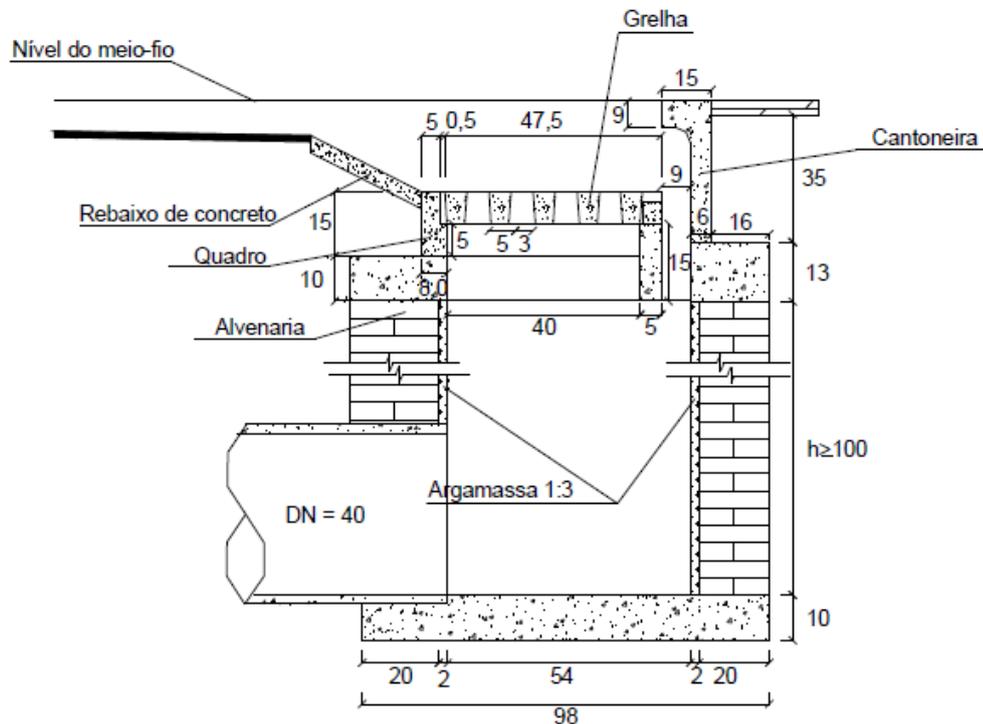
As bocas de lobo, ilustradas na Figura 12, assim como as caixas coletoras tem como intuito de receber águas de outro dispositivo. No caso das bocas de lobo, o dispositivo em questão serão as sarjetas, uma vez que o ponto diferenciador dos dispositivos será a posição de implantação. Bocas de lobo são implantadas na própria sarjeta, onde fará a captação através de sua grelha.

Figura 12 - Boca-de-lobo simples combinada com grelha de concreto.

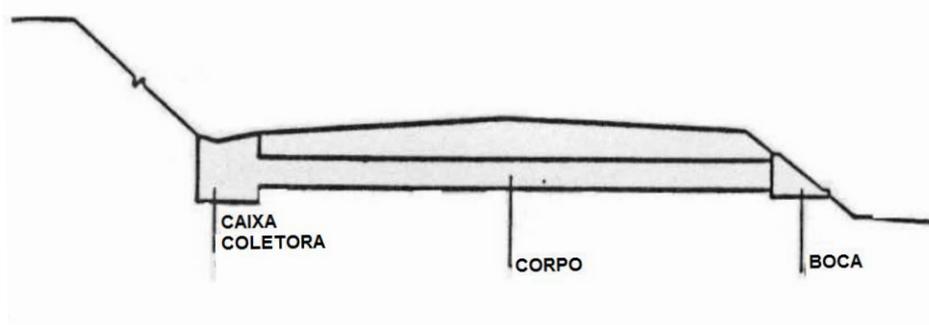
O bueiro de greide, representado na Figura 13, é constituído de três elementos, sendo eles a caixa coletora, o corpo e boca. A caixa, por estar ao lado da plataforma, geralmente possui tampa de grelha. O corpo seria composto de tubos de concreto, chapas metálicas ou polietileno. A boca será construída a jusante do terreno, essa necessita de criação de descida d'água com dissipador de energia, para evitar a danificação do terreno natural.

Figura 13 - Bueiro de greide.

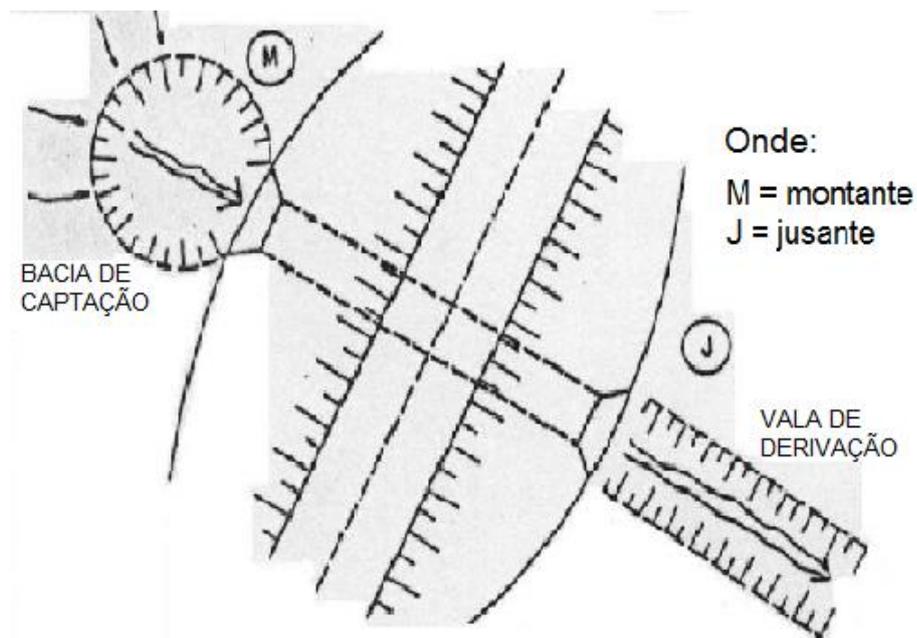
Alguns métodos construtivos são realizados para melhor funcionamento e conservação dos bueiros de greide. As bacias de captação e valas de derivação (Figura 14) são exemplos desses processos. As bacias de captação, são depressões rasas feitas a montante do bueiro e, tem como intuito ajudar a captação das águas pelas caixas coletoras. Já as valas de derivação são feitas a jusante, e vem para afastar rapidamente as águas que o transpor. Já um método construtivo que facilita manutenções seria o do diâmetro do próprio bueiro não ser tão estreito, possibilitando a entrada de operários para realizar limpezas, evitando entupimentos.

Figura 14 - Bacia de captação e Vala de derivação.

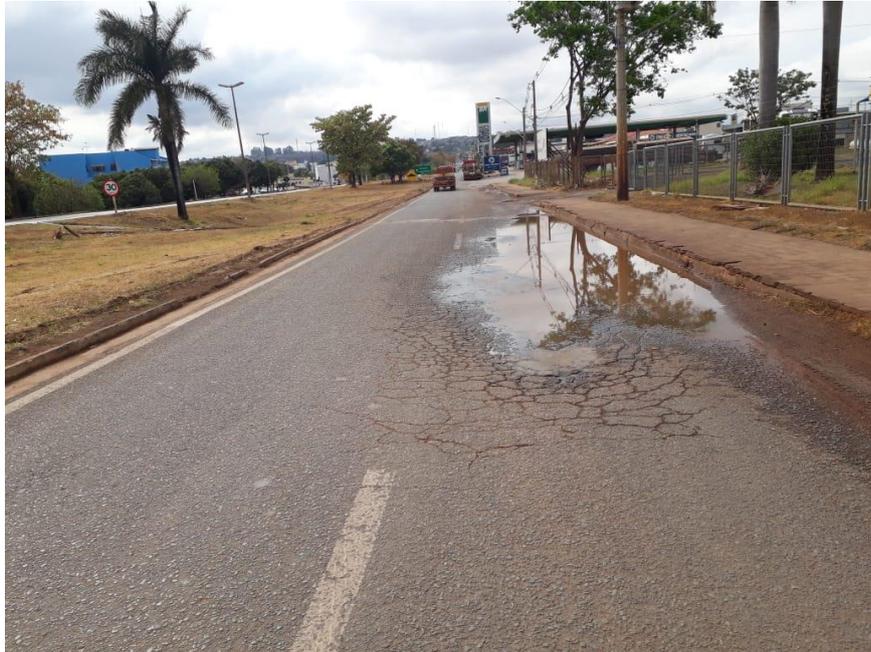
Situação exemplificada na Avenida José Rabelo de Souza, ilustrada na Figura 15, situada em João Pinheiro - MG, onde os pontos em que se faz presente a umidade por maior espaço de tempo, o pavimento manifesta patologias no ponto onde se é precário o sistema de drenagem superficial. E conseqüentemente se torna um local de infiltração pelas trincas da plataforma.

Figura 15 – Pontos com presença de umidade na Avenida José Rabelo de Souza na cidade de João Pinheiro, Minas Gerais.

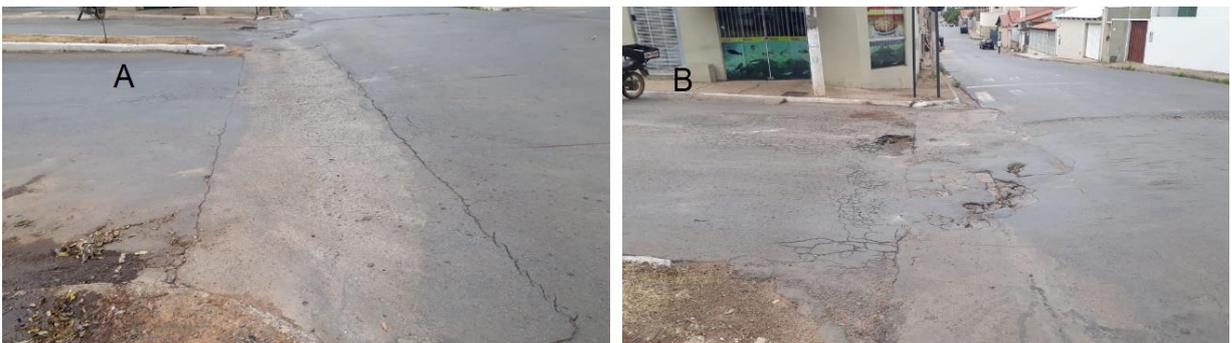
Outro exemplo registrado na cidade de João Pinheiro ao observar a Avenida Gerson Rios (Figura 16), ressalta a importância dos dispositivos de drenagem superficial em boas condições, onde é nítida a diferença da qualidade da plataforma onde se tem dispositivos nas duas situações de conservação.

Figura 16 - Sarjetão em interseção da Av. Gerson Rios com a Rua Lindolfo Carneiro na cidade de João Pinheiro, Minas Gerais: A) Dispositivo em bom estado de conservação; B) Dispositivo com defeito de conservação.

A Figura 16, a qual retrata a Avenida citada, mostra dois pontos do

mesmo dispositivo. A parte A, em bom estado de conservação, mostra a plataforma com uma melhor qualidade de uso. A parte B mostra um dispositivo que não consegue realizar seu objetivo, os buracos no corpo do dispositivo aumentam os pontos de infiltração, aumentando o teor de umidade das camadas inferiores.

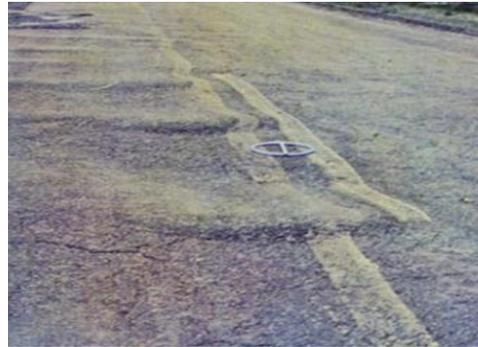
veículos. Podem ocorrer em qualquer região da superfície, porém, com maior gravidade nas proximidades das trilhas de rodas.

Figura 17 - Ondulação.

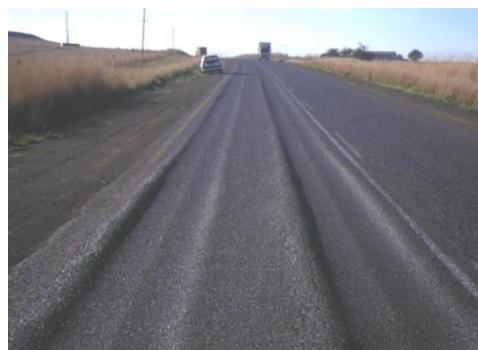
Afundamentos são definidos como depressões na plataforma, de característica permanente e podendo apresentar ou não solevamento. Quando ocorrem com extensões até 6m são chamados de afundamentos locais. Quando ocorrem com extensões contínuas maiores, são conhecidos como afundamentos de trilhas de roda (DNIT, 2006b). A Figura 18 demonstra afundamento contínuo, sendo classificado como afundamento de trilha de roda.

Figura 18 - Afundamento de Trilha de roda.

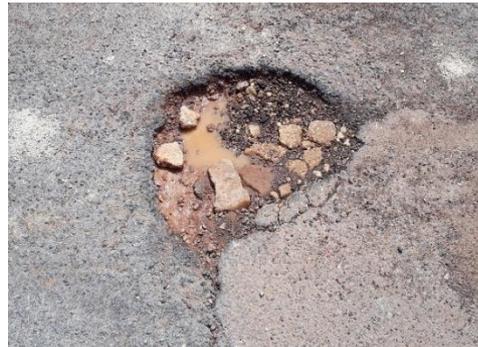
chegar aos níveis inferiores da estrutura. São consequências de um processo avançado de degradação do pavimento, podendo diminuir a capacidade estrutural do mesmo, e em casos mais críticos são acompanhadas de erosão interna (SCHMIDT, 2016).

Figura 19 - Panela com presença de água.

Machado (2013) relata que as panelas são resultantes da desintegração localizada, sob a ação de tráfego e em presença de água após a ocorrência de trincas por fadiga ou desgaste e remoção de partes do pavimento. Segundo essa mesma autora, essa patologia ocorre com mais frequência em revestimento com pouca espessura ou baixa capacidade de suporte das camadas inferiores (falha estrutural); e podem aparecer em locais com segregação de material (falta de ligante em alguns pontos) ou com problemas construtivos (drenagem inadequada).

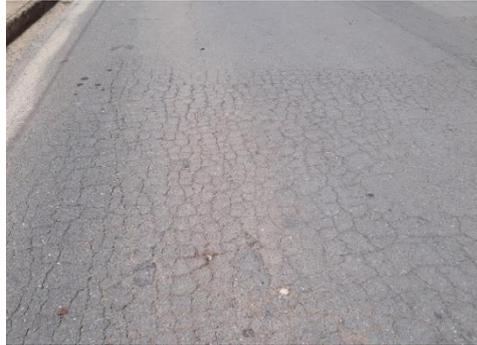
Essa patologia pode assumir diversos tamanhos direções, sendo eles o “trincamento tipo bloco”, “couro de jacaré”, longitudinal, transversal, retração e parabólico.

Figura 20 - Trincamento tipo couro de jacaré.

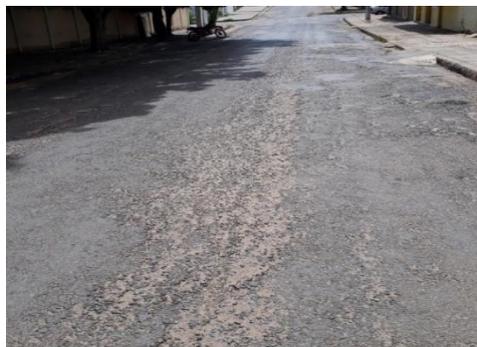
O desgaste, ilustrado na Figura 21, é a perda de agregados e/ou argamassa fina do revestimento asfáltico. Caracteriza-se pela aspereza superficial anormal, com perda do envolvimento betuminoso e arrancamento progressivo dos agregado (DNIT, 2003).

Figura 21 - Desgaste da superfície.

Conforme Manual de Restauração de Pavimentos Asfálticos algumas prováveis causas para essa patologia são a execução da obra em condições meteorológicas desfavoráveis, sobrepressões hidrostáticas capazes de provocar o descolamento da película betuminosa.
