**FISSURAS EM CONCRETO ARMADO**

Monografia apresentada ao Curso de Engenharia Civil do Centro Universitário Atenas, como requisito parcial para obtenção do título de Bacharel em Engenharia Civil.

Área de Concentração: Patologias em Construção Civil.

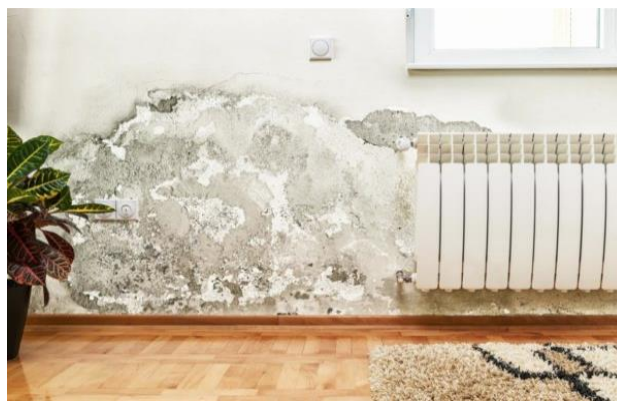
- Infiltração e demais danos por umidade - as infiltrações são uma das principais causas de avarias em estruturas de concreto. Geralmente, elas podem ocorrer tanto devido a fatores externos – como uma instalação hidráulica mal feita ou um sistema de escoamento de água ineficiente, quanto a fatores internos da preparação inadequada do concreto. Na Figura 1 é mostrado a infiltração já a mostra em uma parede prejudicando a sua resistência e causando danos externos.

**FIGURA 1** – Infiltração na parede.

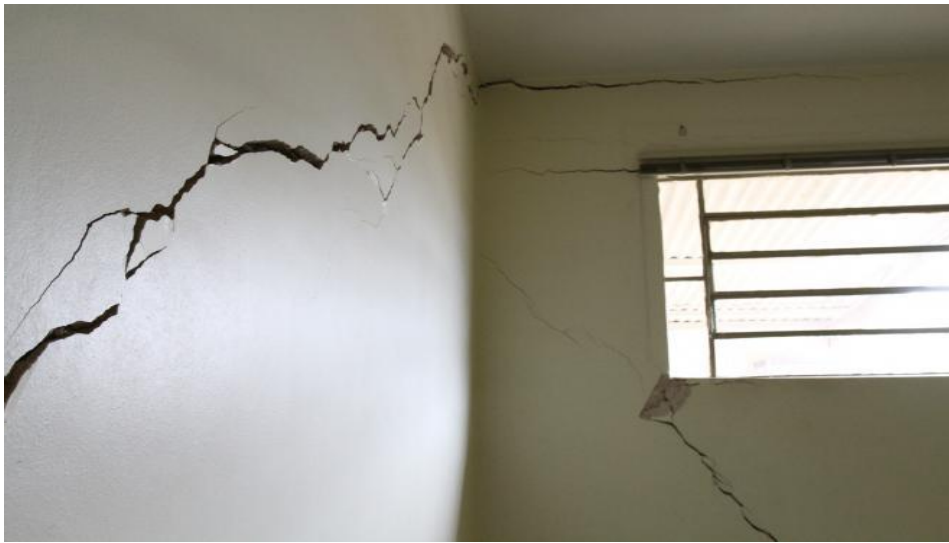
- Fissuras e trincas - essas patologias são muito comuns e importantes, pois pode predispor a outras condições, como a infiltração. Na Figura 2 é mostrada uma fissura com abertura considerável, tornando o ambiente inabitável.

**FIGURA 2** – Fissura em estágio avançado.

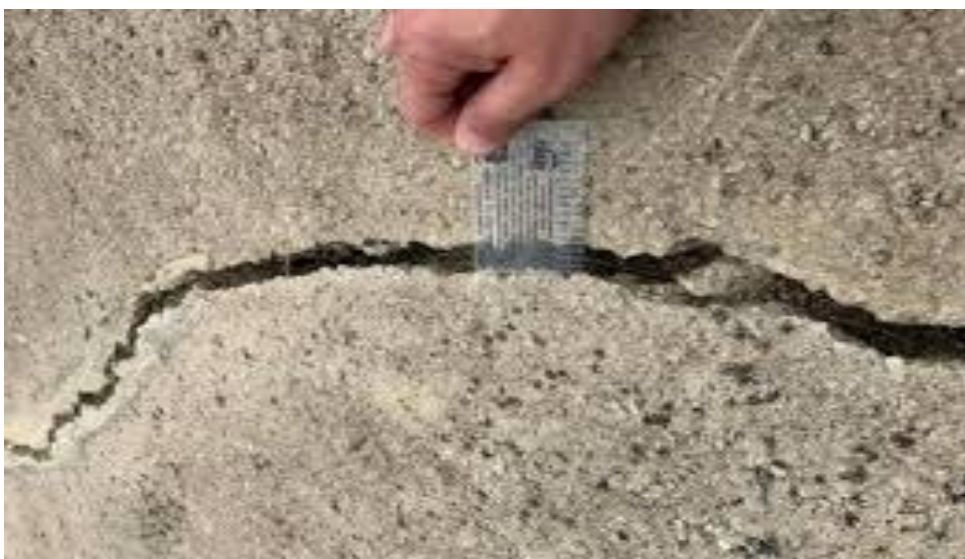
- Má qualidade dos materiais ou uso inadequado - estes por muitas vezes são a porta de entrada para que ocorram patologias com um grau mais prejudicial para a estrutura. Conforme mostrado na Figura 3 a abertura causada pelo uso de materiais ruins é a maior causa de ocorrência de fissuras.

**FIGURA 3** - Abertura no concreto devido a material ruim.

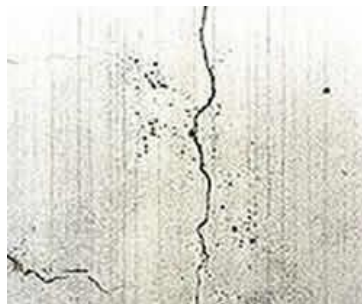
Outra possível causa é o erro do dimensionamento do carregamento. Ocorre uma excessiva sobrecarga causando uma fissura vertical, pois quando o concreto está submetido ao carregamento axial de compressão, acontece um esforço transversal entre a junta de argamassa e a alvenaria. Isso ocorre por que a argamassa apresenta uma deformação superior à dos componentes da alvenaria, tendendo a se deformar transversalmente gerando as fissuras verticais.

**FIGURA 6** - Fissura Vertical

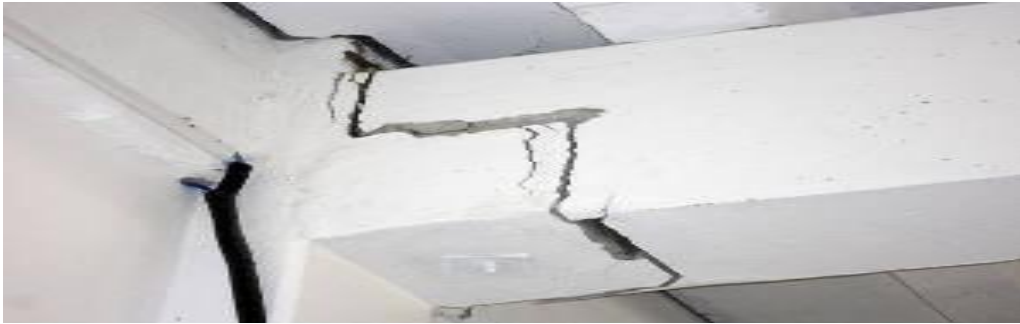
As suas principais causas são a insuficiência de armadura responsável por resistir à tração, onde o erro pode ter ocorrido na concepção do projeto ou na execução, falta de atenção ou de conhecimento. Nas Figuras 4 e 5 mostram como as forças agem sobre a viga, fazendo com que ela sofra fissuras verticais

**FIGURA 5 - Fissura vertical devido a flexão.**

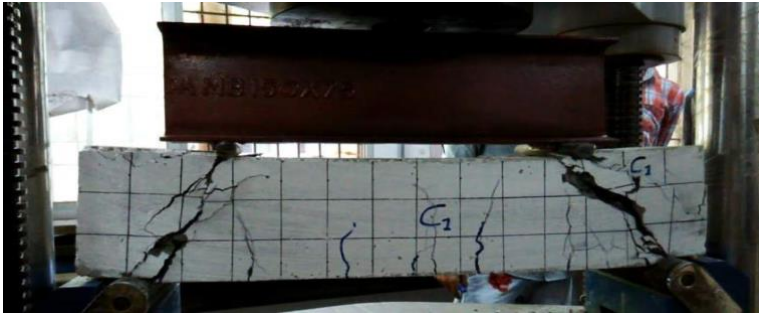
Quando o esforço cortante é máximo, pode ocorrer o surgimento de fissuras, que devido à falta da seção suficiente de concreto, a falta de armadura resistente ao cisalhamento, pode ter uma falha no projeto de execução das vigas. As fissuras têm seu início onde a viga está apoiada e terminam na região onde a carga está sendo aplicada. Na Figura 7 mostram-se duas grandes fissuras diagonais devido ao cisalhamento criando várias fissuras ramificadas.

**FIGURA 7 - Fissura por cisalhamento**

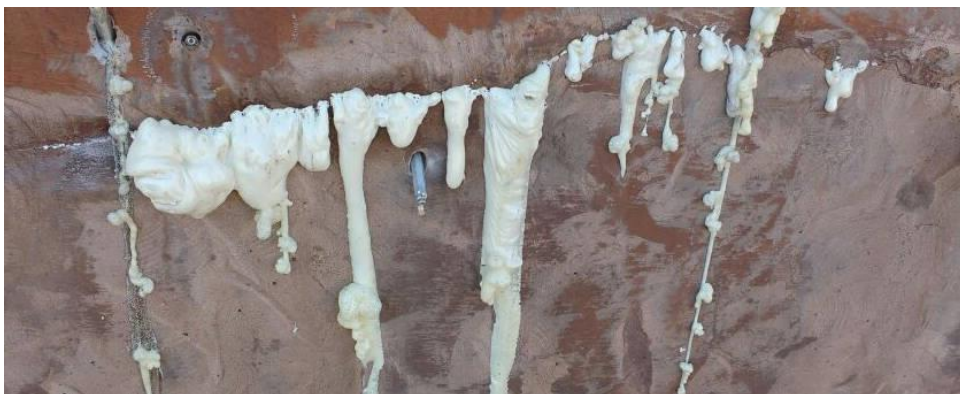
- Espuma de Poliuretano - funciona restaurando o monolitismo da peça para fechar a fissura, depende do material apropriado e técnica apropriada.

**FIGURA 9** - Espuma de poliuretano

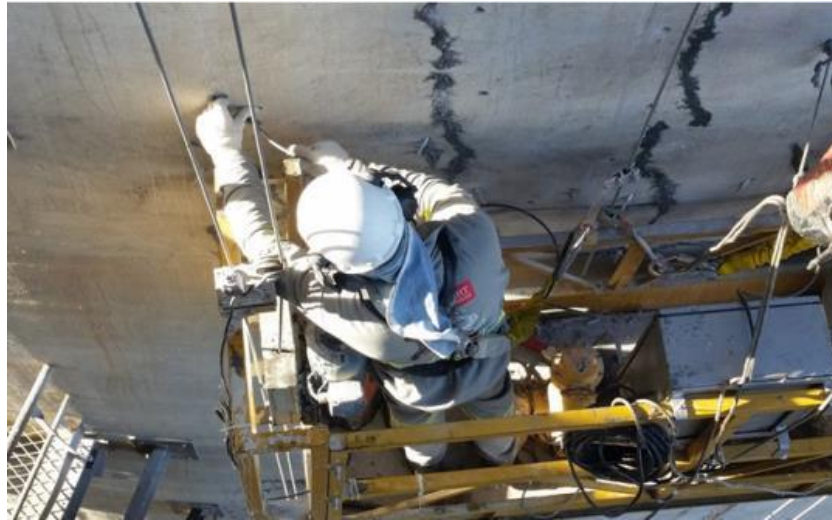
- Resina Epóxi - é um adesivo estrutural de base epóxi, de baixa viscosidade, isento de solventes, bi-componente, para injeção em trincas e fissuras estáticas em estruturas de concreto, ao qual pode-se adicionar areia de quartzo de granulometria pré-determinada e finos, formando uma argamassa sintética para reparos em fissuras.

**FIGURA 10** - Aplicação da resina epóxi
