PAVIMENTO ASFÁLTICO: análise de patologias no
recapeamento de trechos

Monografia apresentada ao Curso de Engenharia Civil do Centro Universitário Atenas, como requisito parcial para obtenção do título de Bacharel em Engenharia Civil.

Área de Concentração: Pavimentação

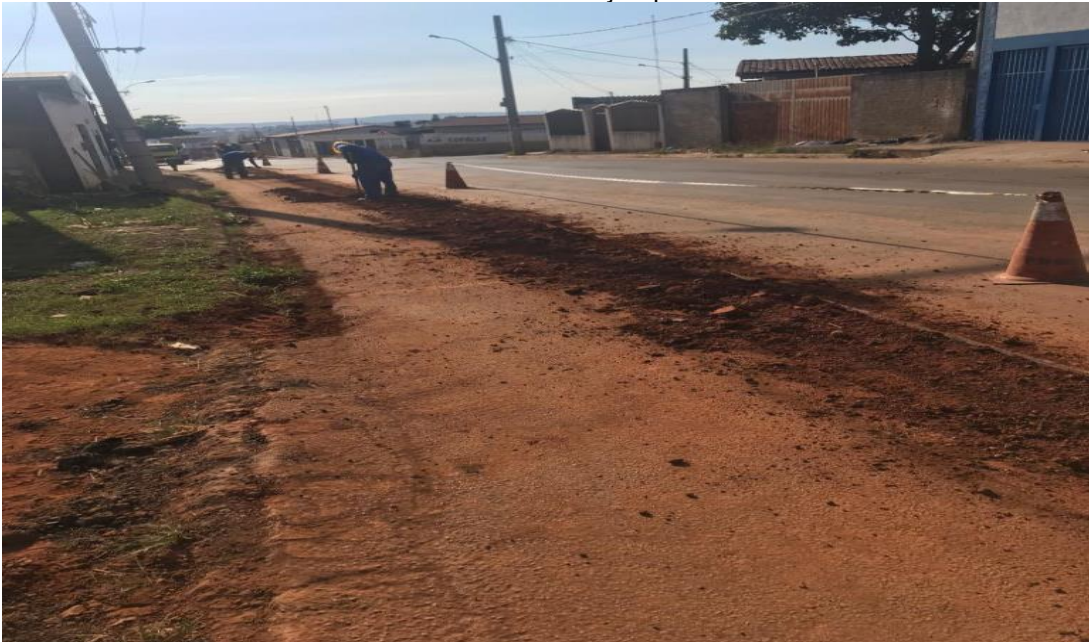
FIGURA 3 - Sinalização parcial

A sinalização deve obedecer às normas de segurança do trabalho para preservação da vida dos funcionários. Entretanto a prestadora de serviço que foi acompanhada sinalizava o isolamento apenas com fitas zebreadas e cones, em poucas unidades, com a área de trabalho estreita, possibilitando passagem de veículos próximo as valas e aos funcionários.

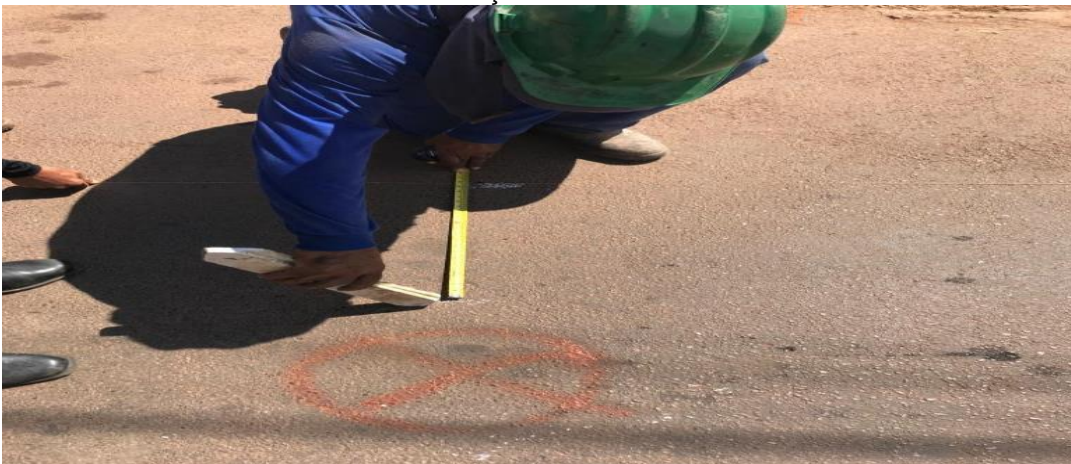
FIGURA 4 - Marcação das dimensões da vala

As marcações são feitas com o auxílio de uma linha de náilon e uma peça de giz, marcando o local do asfalto a ser cortado com dimensões estabelecidas por projeto e normas.

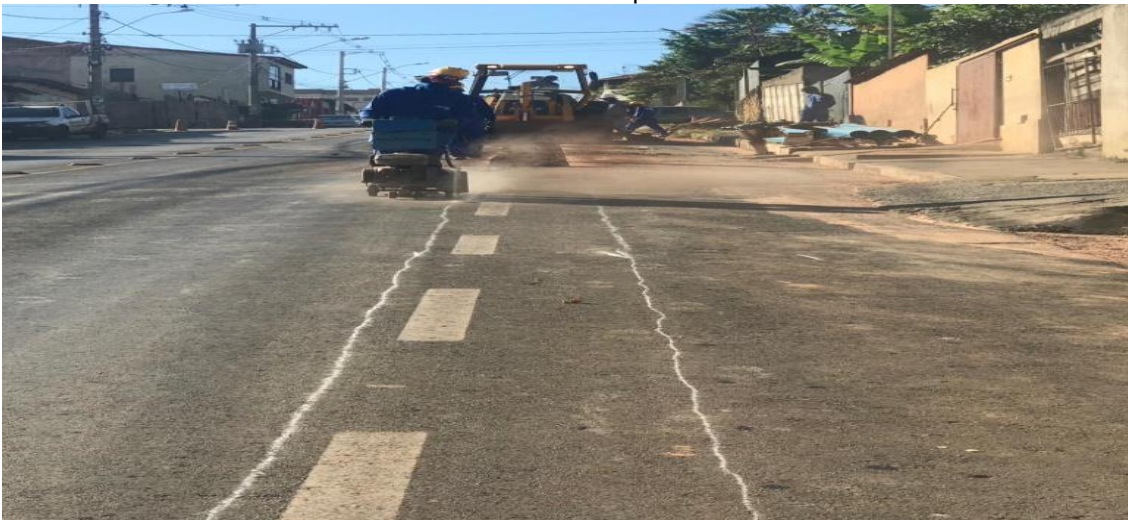
FIGURA 6 - Corte do pavimento

De acordo com as marcações feitas, um funcionário opera a máquina para cortar toda a espessura do asfalto permitindo a retirada do pavimento sem afetar toda a estrutura do pavimento na via.

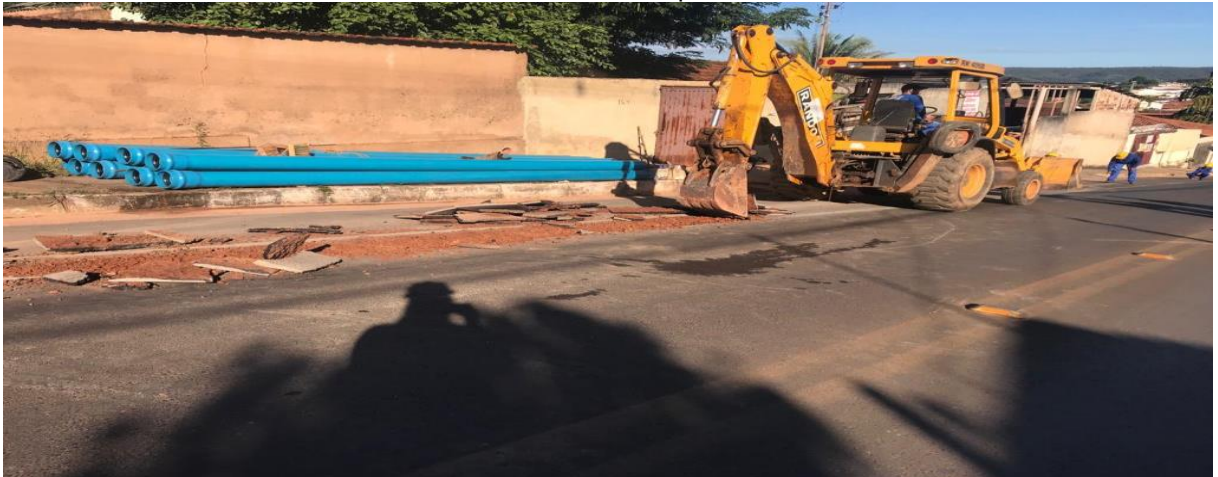
FIGURA 7 - Retira do pavimento

O rompimento pode ser feito de forma manual ou mecânica, depende da dificuldade para a retirada do pavimento e local, geralmente é feito de forma mecânica para otimização do serviço.

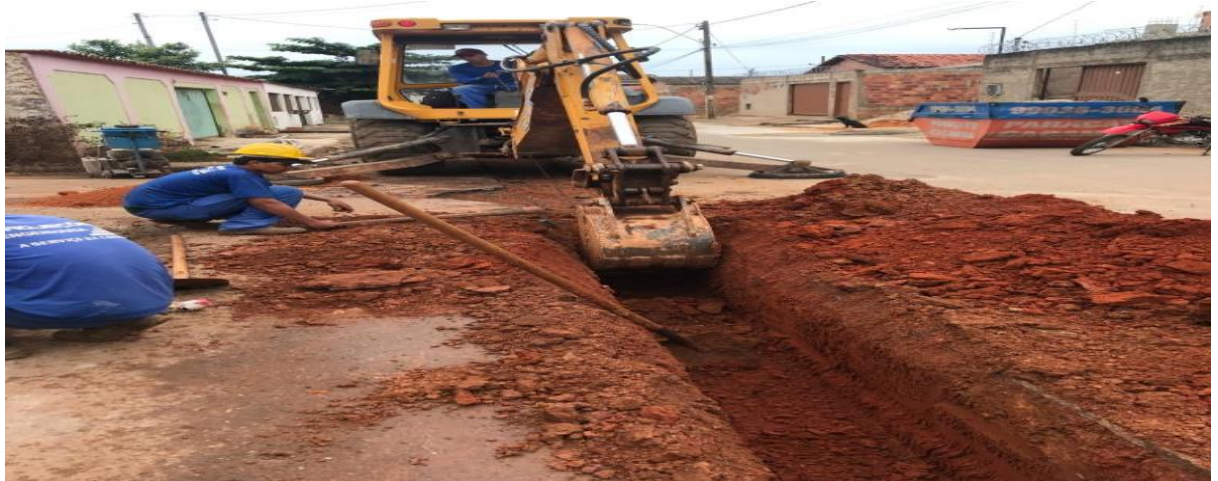
FIGURA 8 - Retirada do solo de forma mecânica

É iniciado a abertura da vala retirando o solo de forma mecânica ou manual, com profundidade definida por norma de acordo com a finalidade da vala.

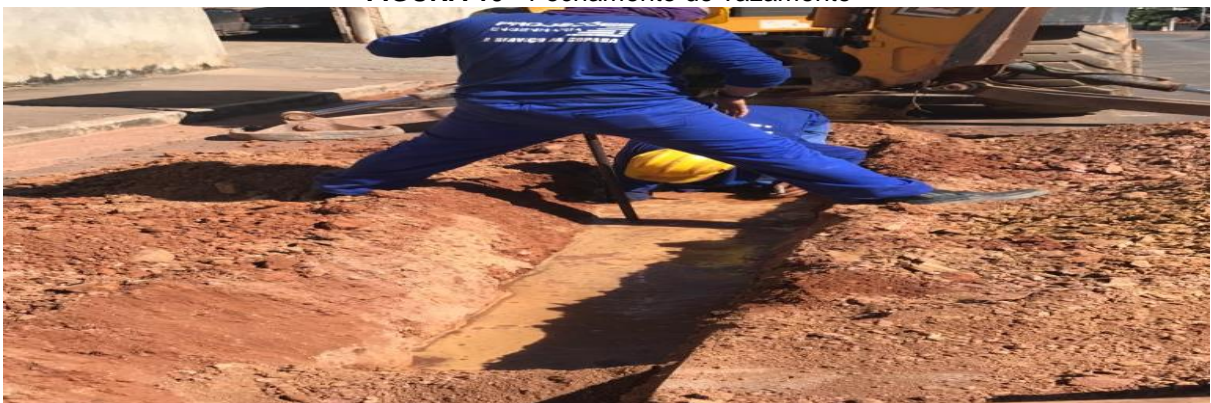
FIGURA 10 - Fechamento do vazamento

Em alguns casos ocorrem o rompimento de ligações de água ocorrendo o derramamento nas valas, e também pode acontecer da vala ser profunda e pegar o lençol freático. Para a continuação do processo e necessário a retirada de toda a água da vala, para somente depois fazer a instalação do tubo.

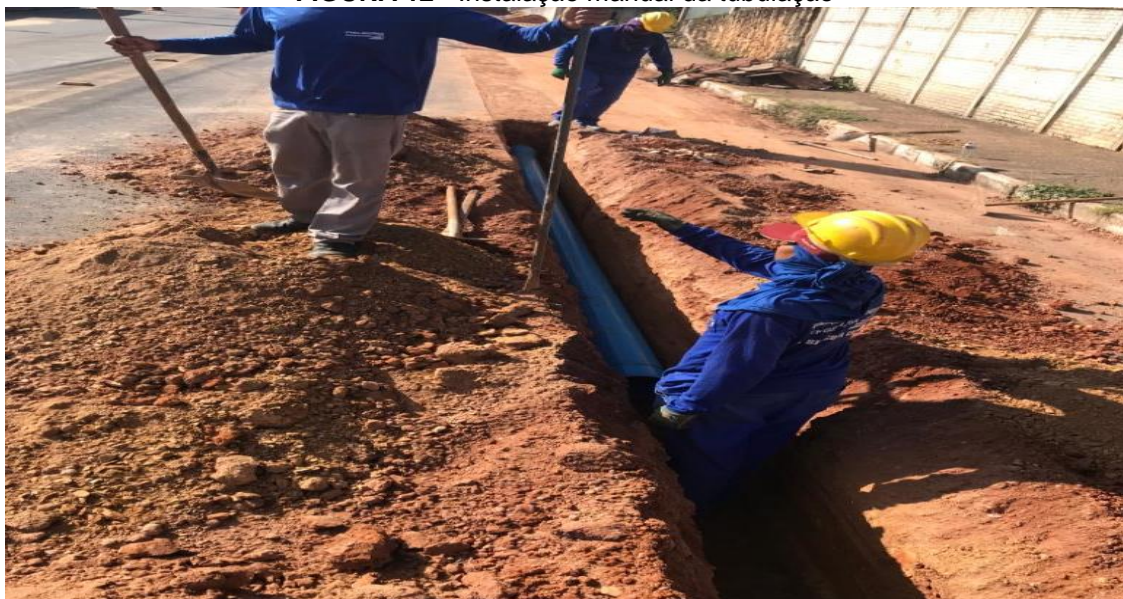
FIGURA 12 - Instalação manual da tubulação

Na obra em questão, o assentamento é feito de forma manual, com o auxílio de cordas para descer o tubo na vala e com o auxílio de ferramentas para encaixar os tubos.

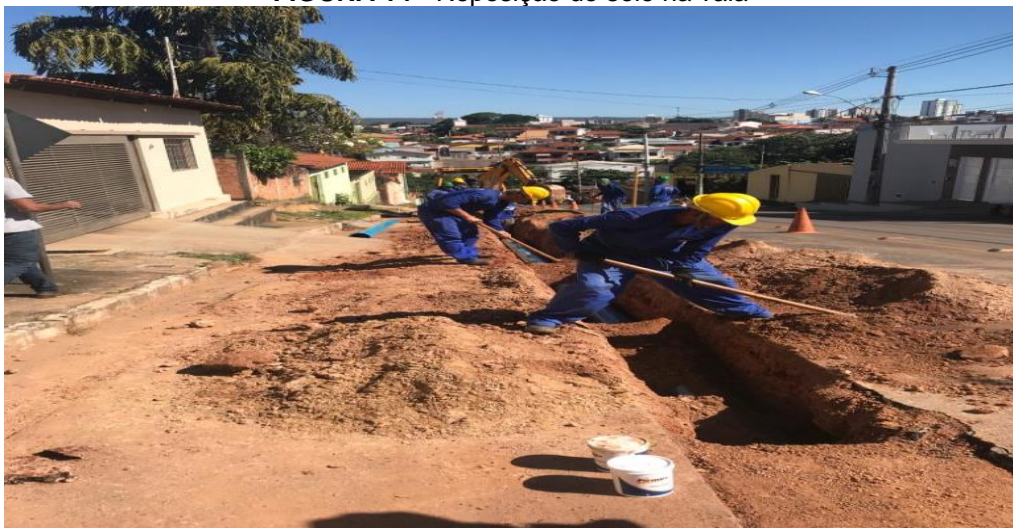
FIGURA 14 - Reposição do solo na vala

Após o assentamento da tubulação, é feita a reposição do solo para tampar a tubulação, é colocado parte de solo que foi retirado e acrescentado na camada superior cascalho, no intuito de proporcionar maior aderência com o material asfáltico.

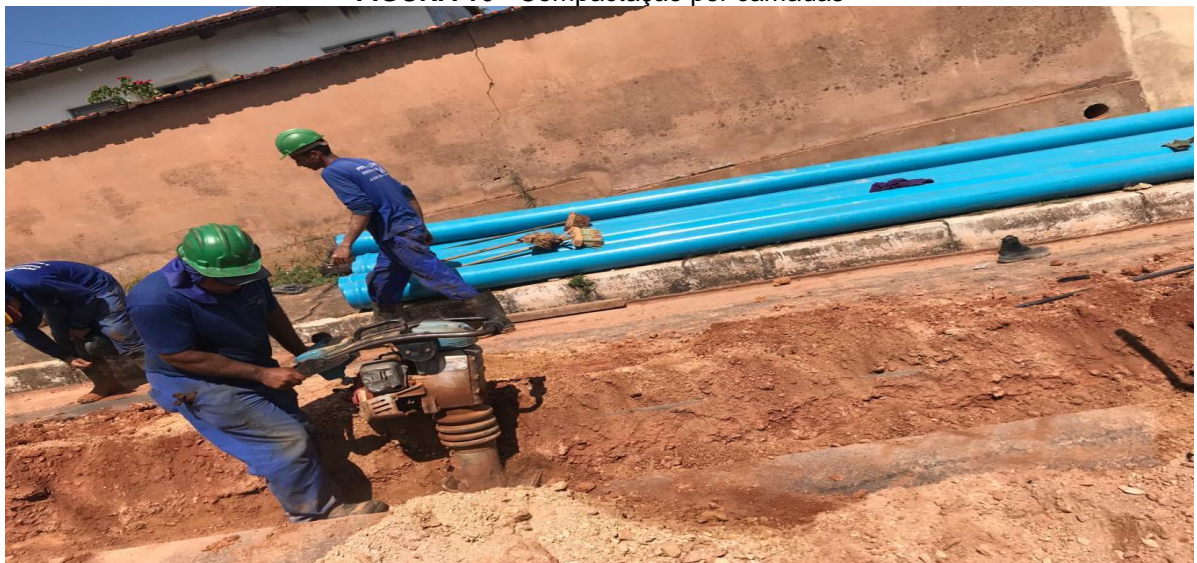
FIGURA 16 - Compactação por camadas

A compactação do solo é uma etapa muito importante, pois ela faz com que o solo fique mais firme e junto com o mínimo de vazios onde a água possa percolar e formar defeitos. É feita por camadas para obter um melhor resultado.

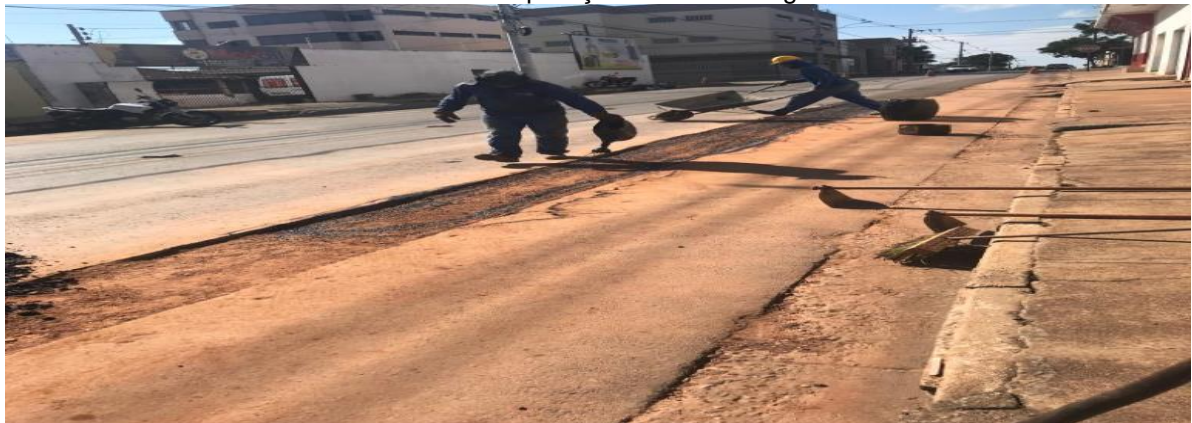
FIGURA 18 - Aplicação do material ligante

Nesse processo é feita a aplicação do ligante, popularmente conhecido como “piche”, após a isso e acrescentado a vala, os agregados betuminosos, em seguida e feita a varredura para juntar os agregados apenas no local da vala, e por fim e feita a compactação.

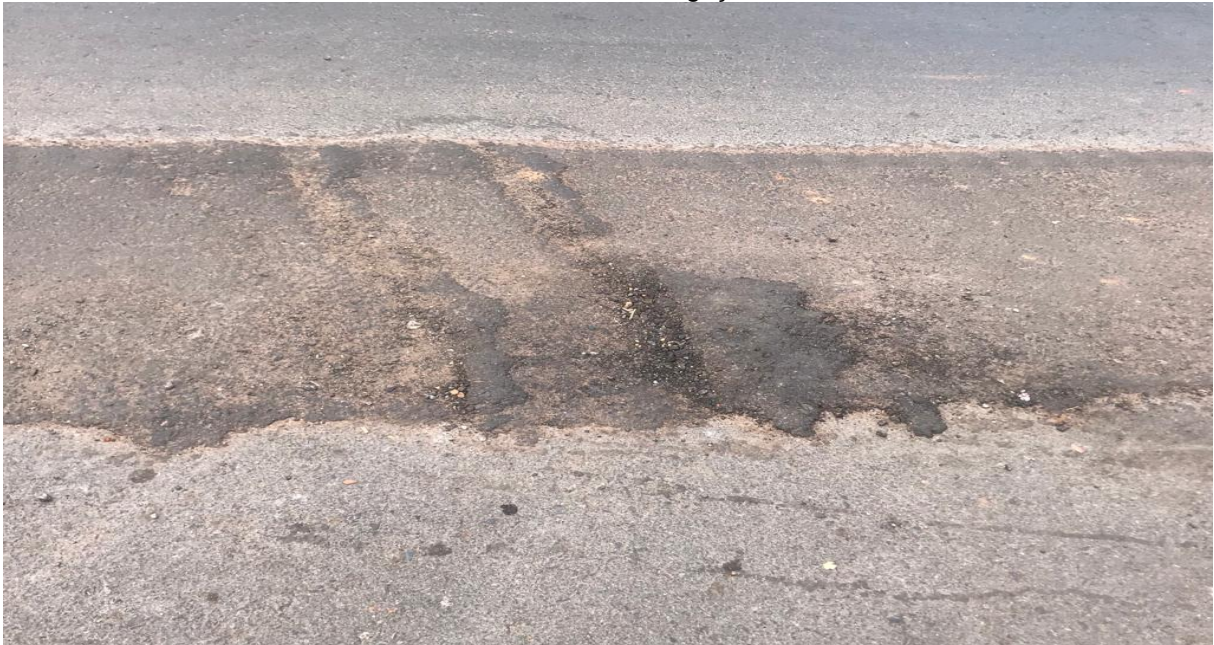
FIGURA 24 - Corrugação

b) Corrugações;

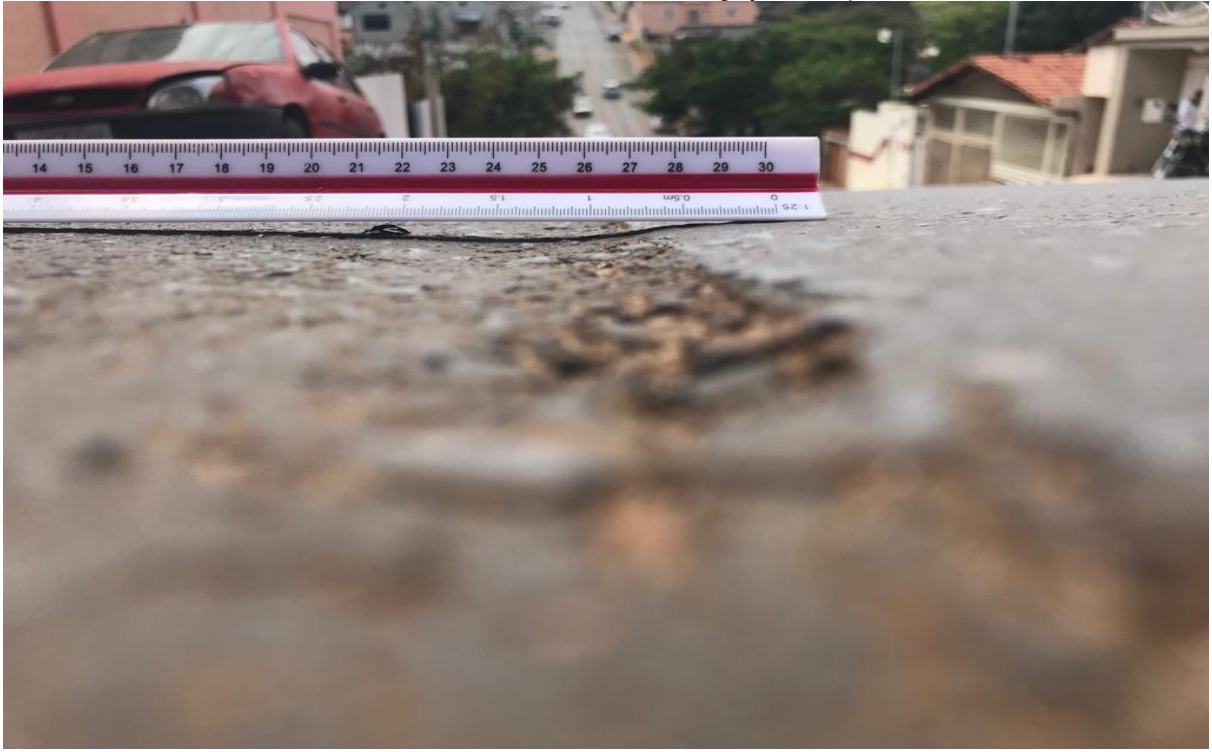
FIGURA 25 - Afundamento na borda de ligação dos pavimentos

c) Afundamento Plástico;

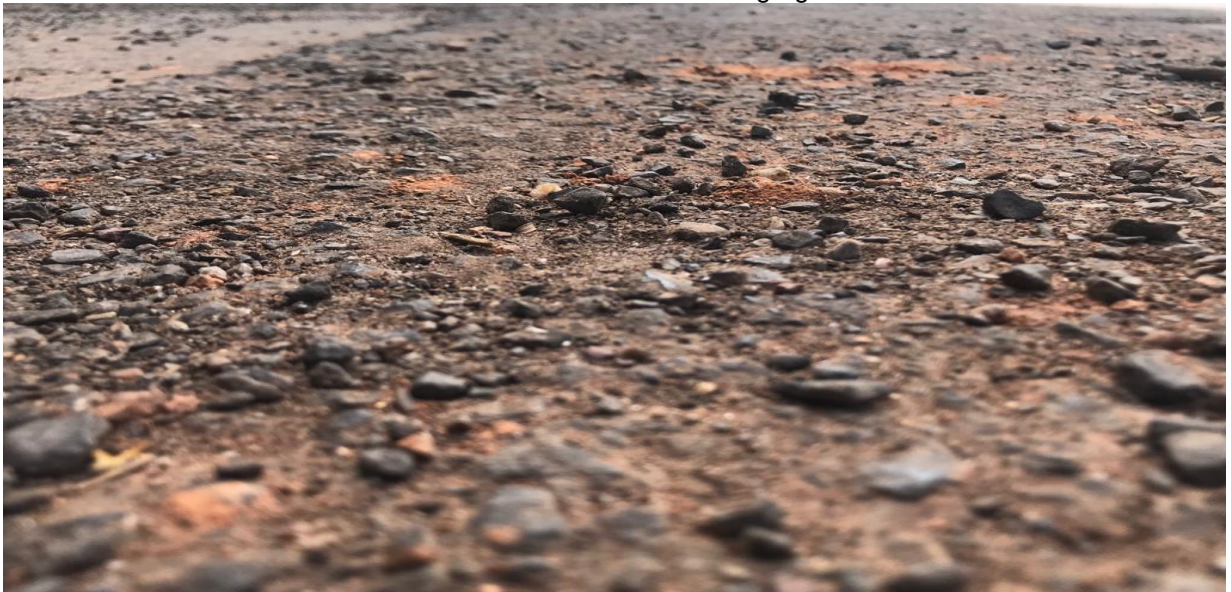
FIGURA 26 - Descolamento dos agregados

d) Desgaste do pavimento
