**RESPONSABILIDADE CIVIL DO ENGENHEIRO:** edifício  
Atlântico

Monografia apresentada ao Curso de Engenharia Civil Do Centro Universitário Atenas, como requisito parcial para obtenção do título de Bacharel em Engenharia Civil.

Área de Concentração: Engenharia Legal

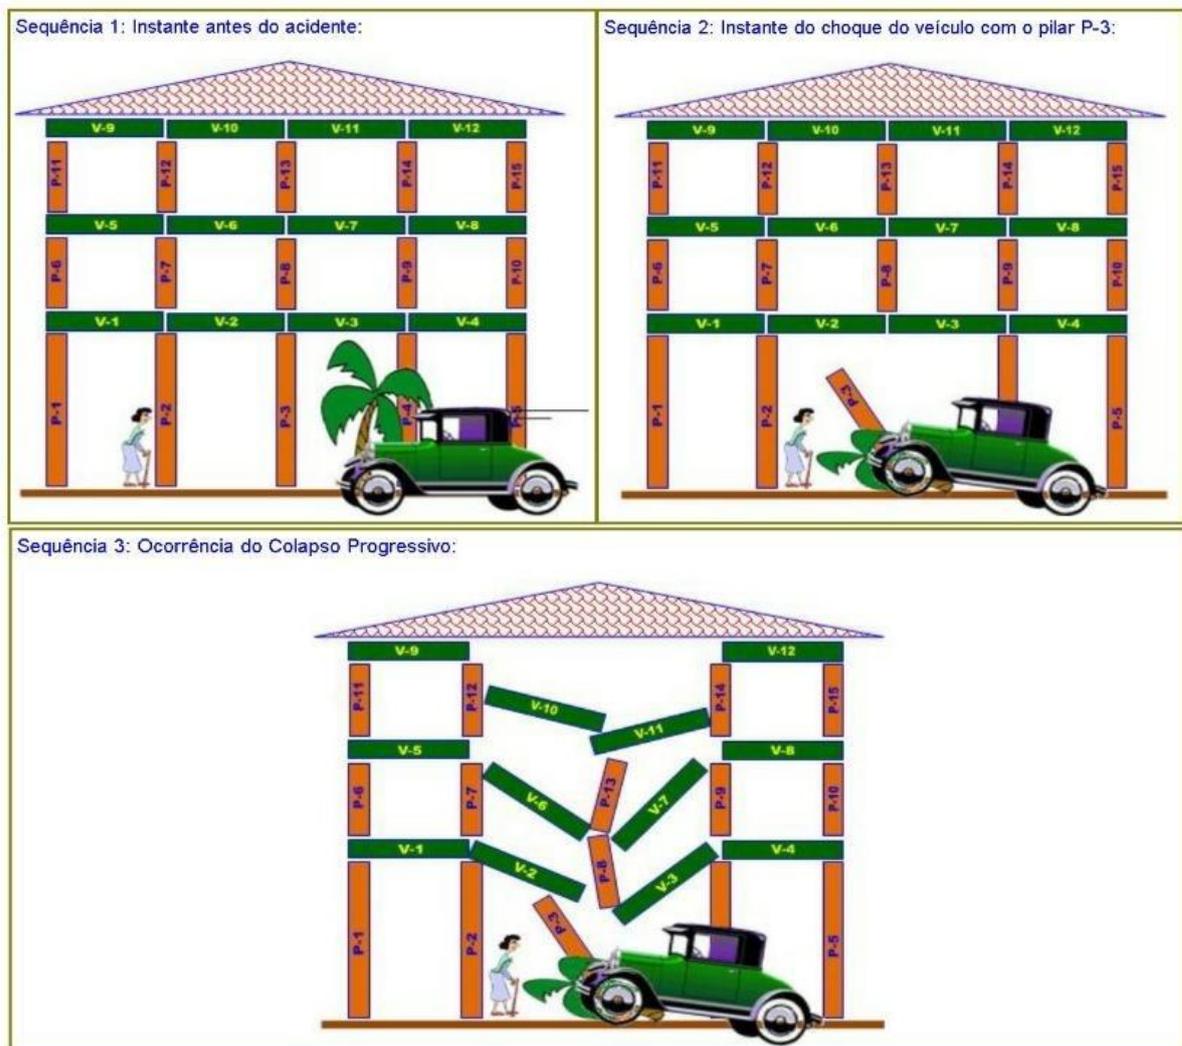
**FIGURA 1 – PROPAGAÇÃO DO COLAPSO PROGRESSIVO**

Conhecido também por alguns países como “colapso desproporcional”. De acordo com Laranjeiras (2011), o “colapso progressivo” é o termo usado para identificar a propagação de uma ruptura inicial. Ocorre de modo semelhante a uma reação em cadeia que leva à ruptura parcial ou total de um edifício, conforme Figura 1.

O mesmo autor ainda ressalta que como característica base a desproporcionalidade, pois o final da ruptura é extremamente maior do que o da ruptura inicial ao colapso. De modo que o dano total é desproporcional ao inicial, daí se dá o nome “colapso desproporcional”.

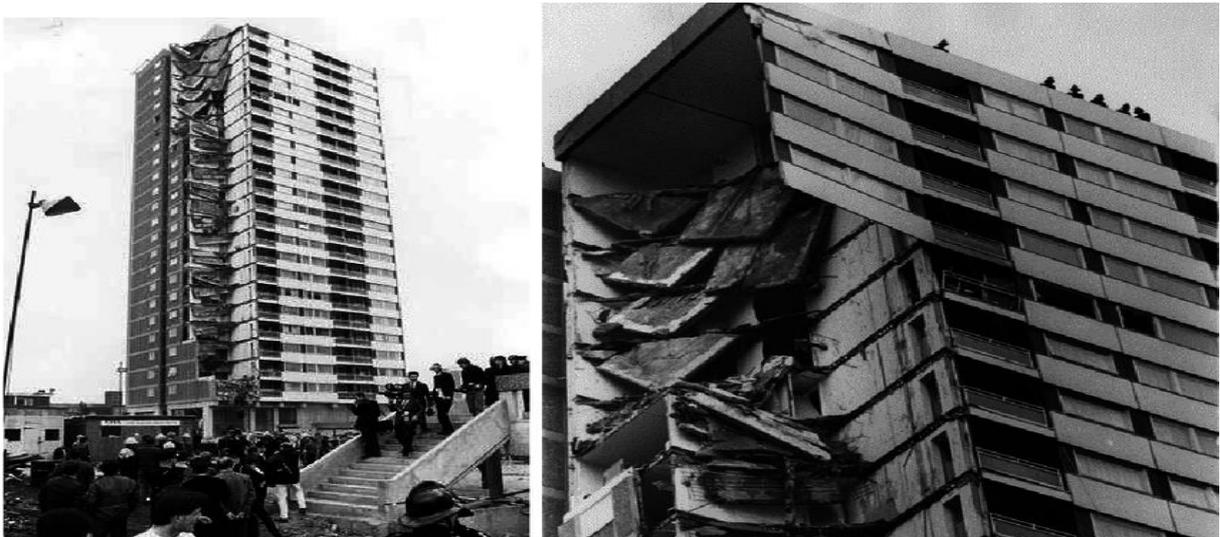
**FIGURA 2 – COLAPSO PROGRESSIVO**

Para se melhor ilustrar o conceito de colapso progressivo, temos o famoso colapso de 1968, do edifício Ronan Point, com 22 andares constituído de painéis portantes pré-moldados (Figura 2). Onde ocorreu uma explosão de gás na esquina no 18º andar, que expeliu o painel portante da fachada, ocorrendo o colapso. Mesmo não atingindo o edifício todo, os danos foram desproporcionais ao dano inicial (LARANJEIRAS, 2011).

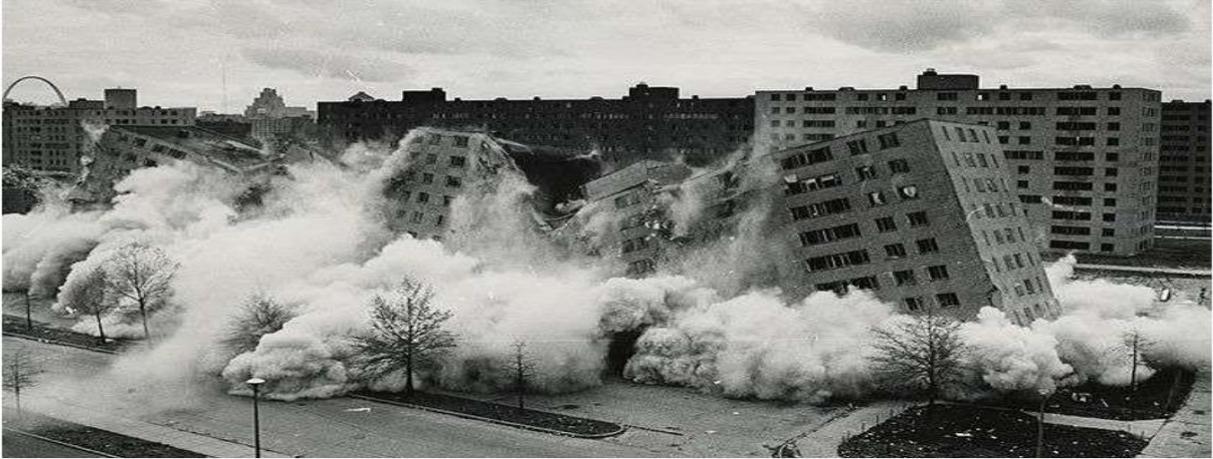
**FIGURA 3 – COLAPSO TIPO DOMINÓ**

Baseado no efeito dominó, o colapso da estrutura ocorre com origem em uma reação em cadeia, caracteriza-se com a queda de um elemento estrutural, se propagando pelos seguintes (DIMAS, 2014; STAROSSEK, 2009), conforme demonstrado na Figura 3.

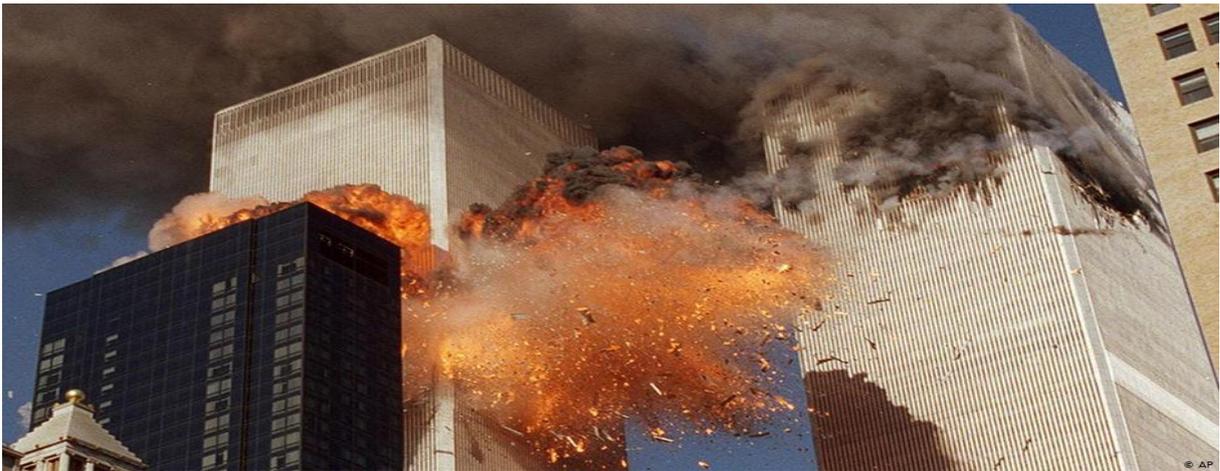
**FIGURA 4 – COLAPSO TIPO PANCAKE**

Esse tipo de colapso resulta em uma falha sequencial, caracterizada pela separação dos elementos estruturais, pela liberação de energia potencial e a ocorrência de forças de impacto. Um exemplo é o colapso das torres do World Trade Center (Torres Gêmeas), em New York, em Setembro de 2011 (Figura 4). Onde a perda de um elemento estrutural foi limitada a poucos andares, mas evoluiu progressivamente ao longo da torre (STOROSSEK, 2009).

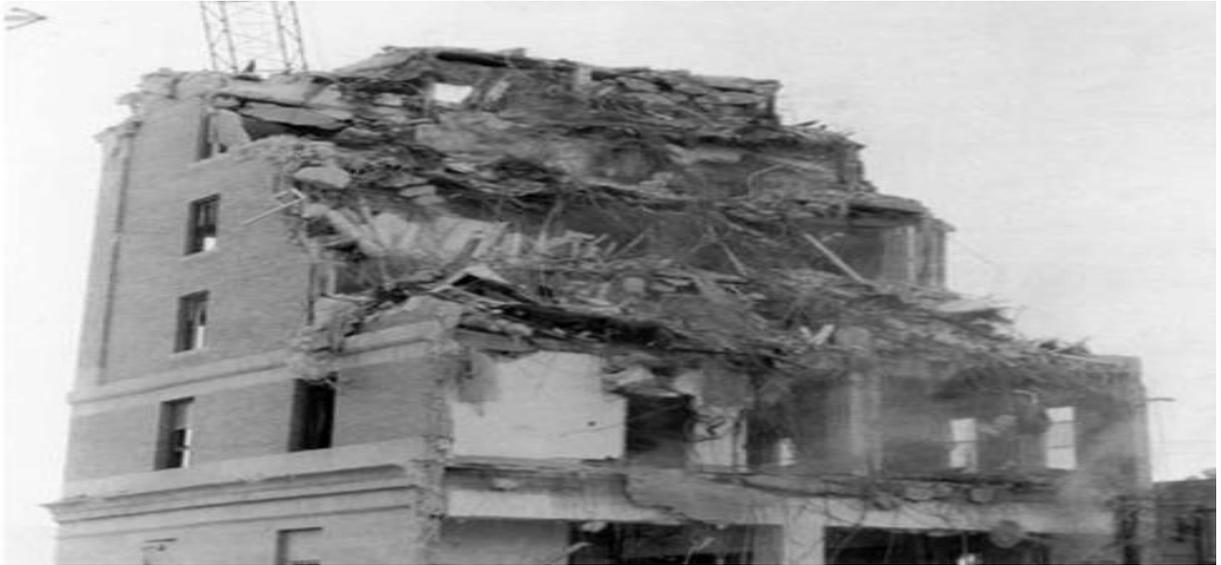
#### **FIGURA 5 – COLAPSO TIPO ZIPPER**

cargas por caminhos de cargas alternativas, quando há perda de capacidade de um elemento de forma repentina e da concentração de cargas estáticas e dinâmicas nos elementos adjacentes (KOZLOVA 2013).

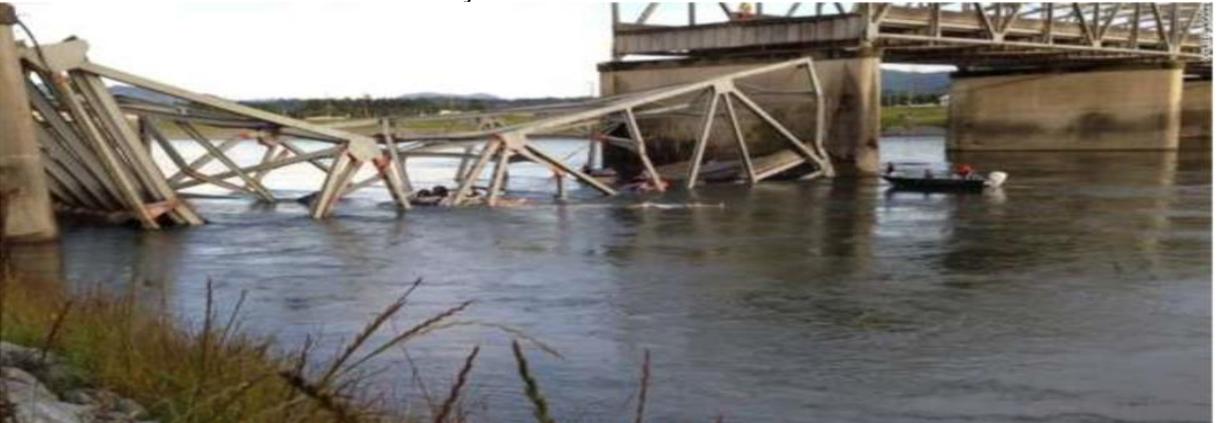
#### **FIGURA 6 – COLAPSO TIPO SEÇÃO**

Quando ocorre o aumento da tensão em algumas seções de elementos estruturais nas edificações. Exemplo: devido ao corte de uma viga ou barra, as forças devem ser transmitidas para as restantes seções transversais, o que pode levar a ruptura de uma parte da seção transversal. Este colapso é denominado “rotura rápida” ao invés de colapso progressivo. (KOZLOVA 2013). Na Figura 6, há demonstração deste tipo de colapso.

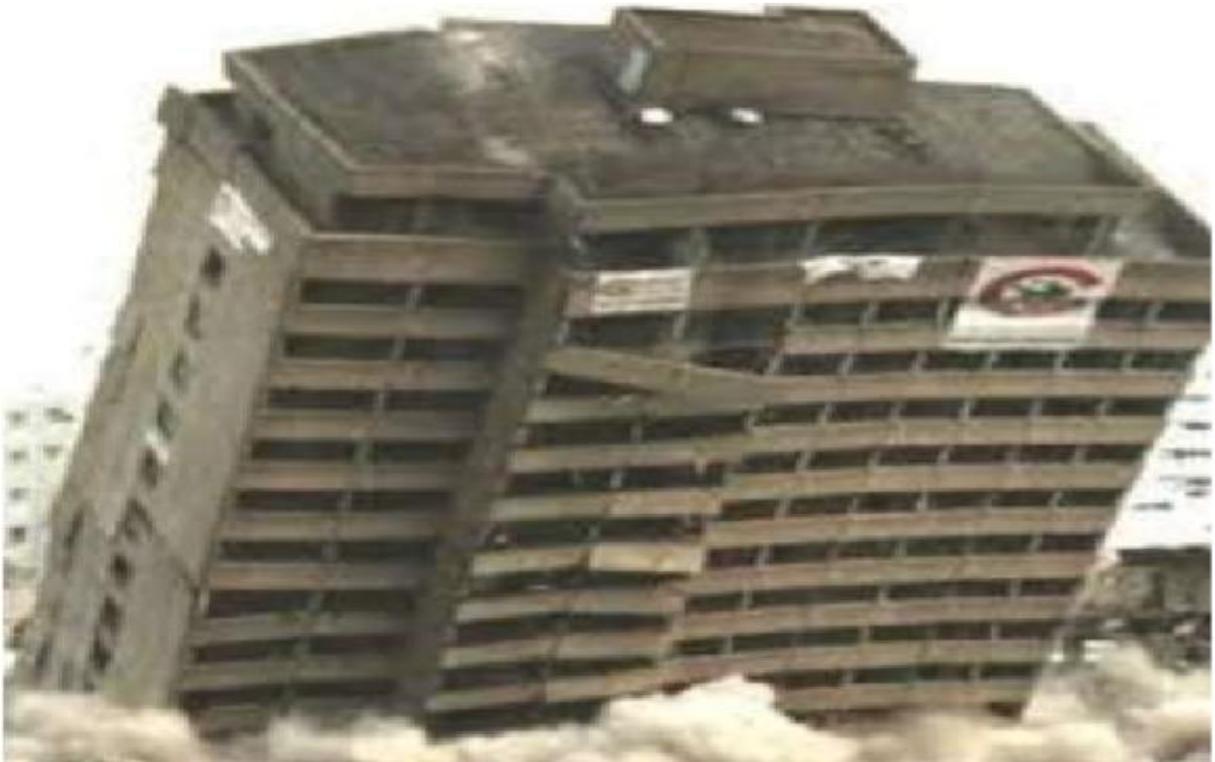
**FIGURA 7 – COLAPSO TIPO INSTABILIDADE**

A instabilidade na estrutura é gerada por pequenas imperfeições em elementos estruturais que podem gerar deformações ou até levar ao colapso progressivo, denominado colapso tipo instabilidade (Figura 7). Com a falha estrutural e conseqüentemente ruptura da estrutura terá grande chance de se tornar uma catástrofe com perdas humanas, e grande danos financeiros. O que fica claro é que se precisa de uma melhor modelagem das edificações, para representar a real resposta da estrutura diante dos carregamentos impostos (DIMAS, 2014; OLIVEIRA, 2002).

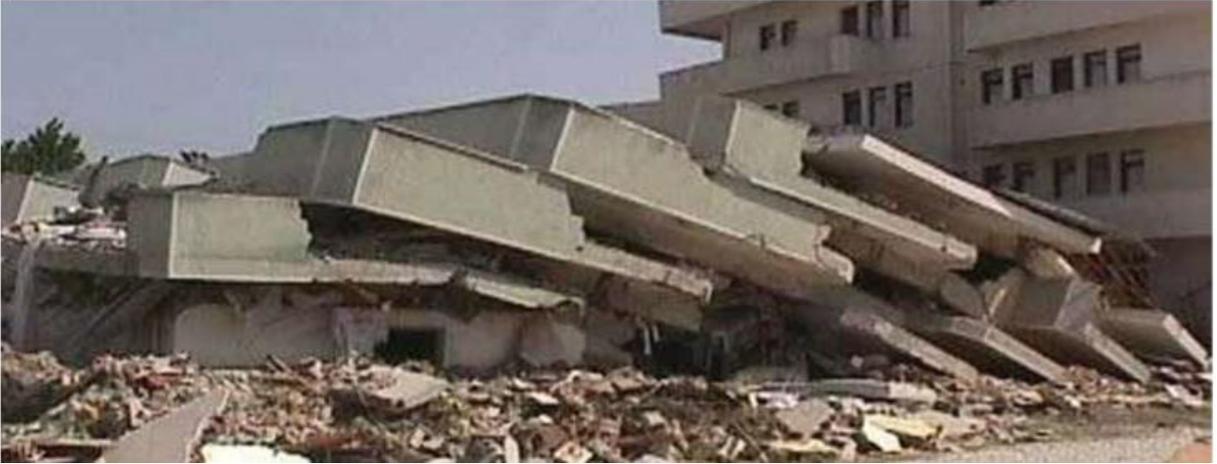
**FIGURA 8 – COLAPSO MISTO**

O colapso progressivo tipo misto quando um ou mais modos de ruptura podem estar associados a diferentes tipos de colapso, citados anteriormente (DIMAS, 2014; STAROSSEK, 2009), conforme Figura 8.

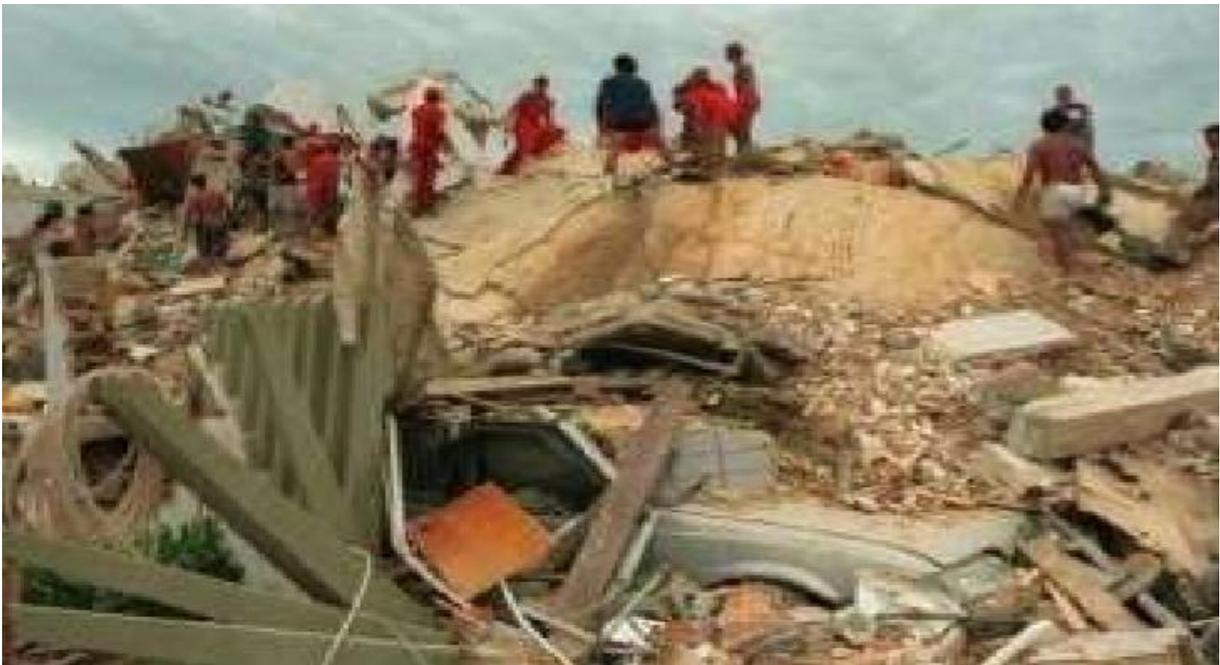
**FIGURA 9 – EDIFÍCIO ATLÂNTICO APÓS O DESABAMENTO**

Edificação de seis andares composta com dezesseis apartamentos, ficava situado no litoral do Paraná na cidade de Guaratuba, na Rua Gabriel de Lara, número 300, desabou causando a morte de 29 pessoas e 7 feridos, no dia 28 de janeiro de 1995 (SOUZA, 2001). A Figura 9, apresenta a edificação após o desabamento. Foi construído pelo engenheiro Ney Batista Torres, sua estrutura era de concreto armado, lajes maciças, vigas e pilares, sua fundação foi feita com blocos sobre estacas (SOUZA, 2001).

O perito do Instituto de Criminalística do Paraná, Marcos Aurélio Pimpão afirmou ter sido usado material inadequado. Ao invés de pedra britada foi encontrada pedra de rio em um dos pedaços de concreto da base de fundação. No entanto, esta foi uma avaliação extraoficial e preliminar feita por Pimpão, que não à apontou como a causa, pois o edifício possuía uma piscina de 5.000 litros e caixa d'água maior que a prevista em projeto (SANTANNA, 1995).

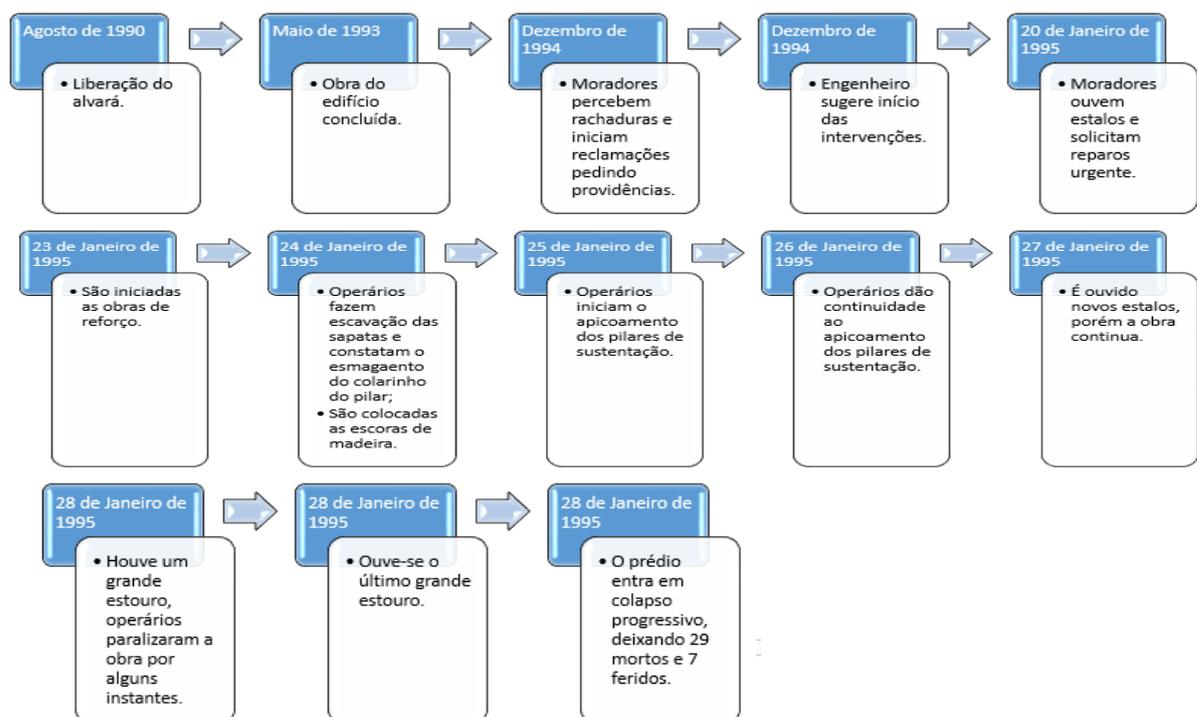
**FIGURA 10 – LINHA DO TEMPO EDIFÍCIO ATLANTICO**

No entanto as obras começaram na sexta feira, onde foi feito o reparo em alguns pilares e durante a noite houve a paralisação temporária do serviço. No sábado pela manhã aconteceu o que ninguém esperava acontecer, o prédio ruiu, os operários estavam na obra. Foram evacuados cinco apartamentos por medo de uma parede desabar, mas uma família resolveu ficar no local, todos morreram. Ele ainda relata que ouviu as vigas e colunas estourando, e que tudo aconteceu muito rápido, ele saiu correndo junto com os trabalhadores. Sua esposa conseguiu sair do prédio a tempo, assim como algumas pessoas que também estavam lá dentro. Muitos deles foram atingidos por estilhaços. Não levou mais que alguns minutos e tudo estava no chão, coberto por uma imensa nuvem de poeira (WRONISKI, 2007). Através da Figura 10, há o detalhamento da linha do tempo, demonstrando o tempo exato para que ocorresse o desabamento do Edifício Atlântico.
