CORROSÃO DE ARMADURA EM VIGA DE CONCRETO

ARMADO: estudo de caso em edificação residencial do
município de Paracatu

Monografia apresentada ao Curso de Engenharia Civil do Centro Universitário Atenas, como requisito parcial para obtenção do título de Bacharel em Engenharia Civil.

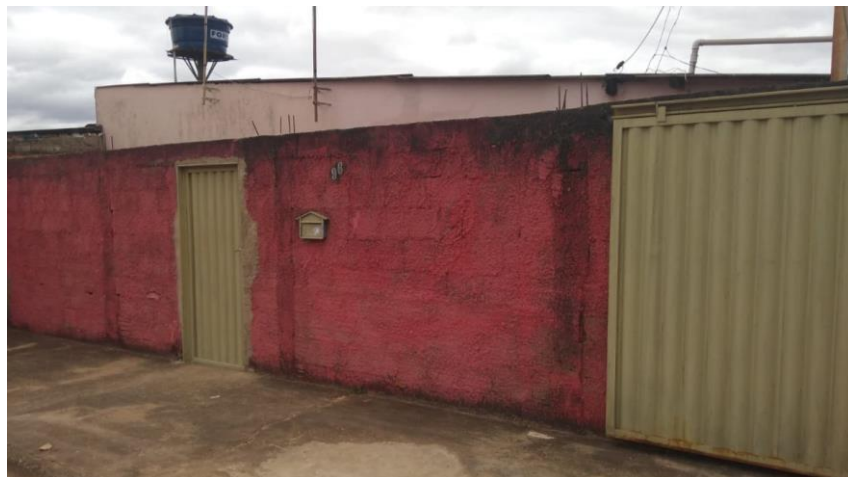
Figura 4 – Fachada da residência

Para representar a corrosão de maneira mais concreta, fez-se necessário este estudo de caso. A residência está localizada no município de Paracatu, na rua Gil da Silva Neiva do bairro Novo Horizonte. A imagem a seguir mostra a fachada da mesma. A família que lá reside adquiriu a casa em 2006 e não são os primeiros moradores. O imóvel, de apenas um pavimento, possui uma área total de 117,12 m². e área construída de 37,44 m².

Em entrevista com a proprietária (ver apêndice A), foram esclarecidos pontos importantes. A casa já apresentava problemas desde que a família se mudou. Mesmo com alguns reparos e reformas pequenas, não foi possível sanar todos eles. Visto que, na época, a residência tinha apenas 5 anos desde sua construção, isso mostra um desempenho pouco satisfatório.

Além das estruturas que apresentam corrosão e armaduras expostas, o imóvel apresenta trincas e rachaduras em várias paredes e no piso. Também foram identificadas manchas típicas de infiltração. A instalação elétrica é aparente e precária, com várias emendas e cabos de diâmetros incorretos. A proprietária relatou que, na época das chuvas, os transtornos são maiores, pois vão desde goteiras até alagamentos – a tubulação de drenagem pluvial, além de possuir diâmetro aparentemente insuficiente, direciona a água para o esgoto (ver apêndice B).

Todos estes problemas em uma edificação com pouco tempo de vida indicam que houve falhas graves na sua construção. Além disso, eles tendem a piorar com o tempo, o que foi confirmado pela proprietária, que observou o aumento e a intensificação das patologias ao longo dos anos. Com relação à viga em estudo, não foi diferente. Com o tempo, a mesma foi se deteriorando cada vez mais, deixando várias partes da armadura à mostra.
